Delikat  
leilighet med  
nydelig utsikt

BRATTLANDSPLASSEN 6

Boligbygg med flere boenheter  
 Brattlandsplassen 6 , 4360 VARHAUG HÅ kommune  
 gnr. 43, bnr. 161, snr. 49

Befaringsdato: 22.09.2026    Rapportdato: 29.09.2026    Oppdragsnr.: 13152-1426    Eiendomsverdi ref nr: BU1410  
Foretak: Duo Takst AS    Takstingeniør: Kåre Vatland

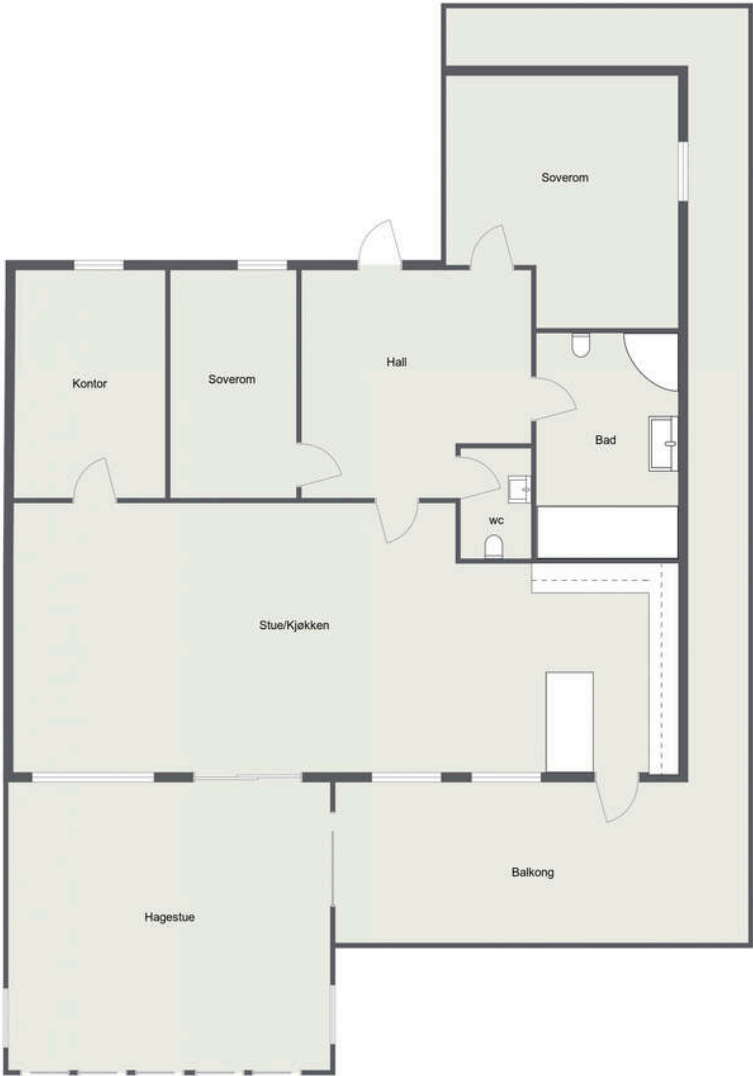
4. etasje

Plantegning er en illustrasjon og er ikke målbart.  
Avvik vil forekomme.

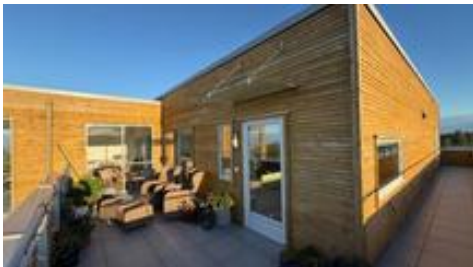
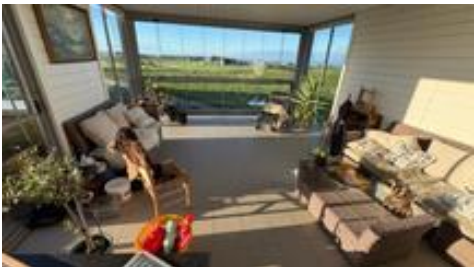
Merknad:

-Det er stedvis registrert bom/hulrom under gulvfliser. Det er ikke registrert riss eller skader i fuger. Forholdet vurderes ikke å ha behov for umiddelbare tiltak.

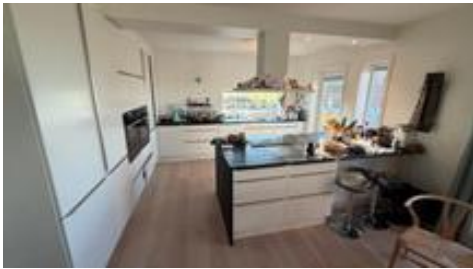
Generell info:

Avløpsrør under kjøkkenvask bør etter strammes med jevne mellomrom, dette fordi disse over tid glir fra hverandre ved bruk av varmt og kaldt vann, og kan forårsake fuktskade i skap og eventuelt nærliggende gulv.

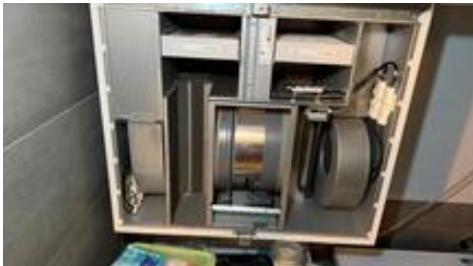
#### Beskrivelse

Leiligheten har balansert ventilasjon. Anlegget fremstår i normal og fungerende stand uten registrerte avvik ved befaring. Normalt vedlikehold må påregnes, jevnlig filterbytte og service etter behov.
