## Meget gjennomført fjellhytte

Høy standard og praktisk  
planløsning på Mjølfjell

KLEIVAVEGEN 373

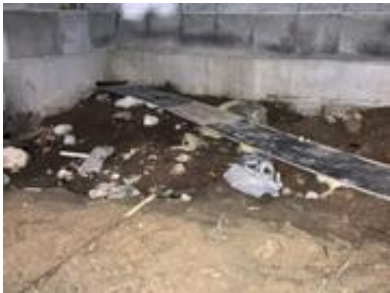
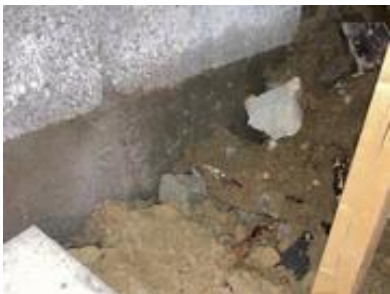
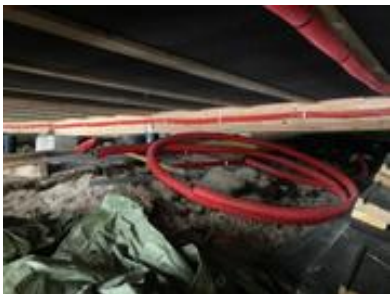
#### Vurdering av avvik:

- Det er ikke tilfredsstillende ventilering av kryp kjeller.
- Det er stedvis påvist fuktnivå som tilsier at konstruksjonen kan ha fuktskader.
- Det er manglende fuktsperre på bakken.

#### Konsekvens/tiltak

- Fuktsperre på bakken bør etableres.

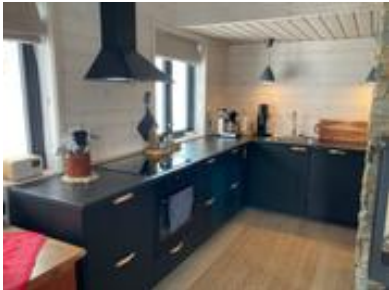
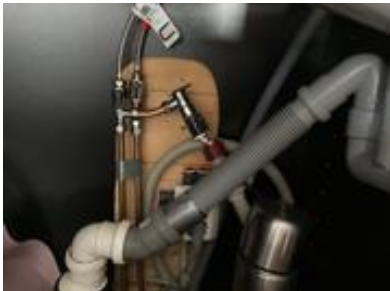
Røropplegg i skap under vask

###### Vurdering av avvik:

- Det er ikke påvist tegn på at det er montert lekkasjedeteksjon ved oppvaskmaskin/oppvaskkum, dette er et krav på kjøkkenet ut ifra alder.

###### Konsekvens/tiltak

- Det bør monteres lekkasjedeteksjon ved oppvaskmaskin/oppvaskkum.
