## Leilighet midt i Klepp Sentrum

SKULEVEGEN 1

Befaringsdato: 03.02.2026    Rapportdato: 09.02.2026    Oppdragsnr.: 13152-1170    Referansenummer: ZZ1911

Autorisert foretak: Duo Takst AS    Sertifisert Takstingeniør: Kåre Vatland

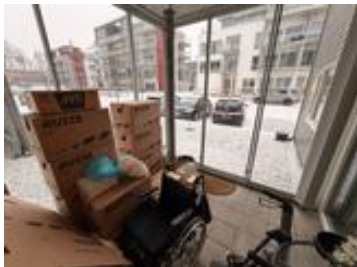
Det er etablert en innglasset balkong, med steinheller på gulv.  
Normal bruks slitasje på overflater. Ingen umidlebare behov for tiltak.

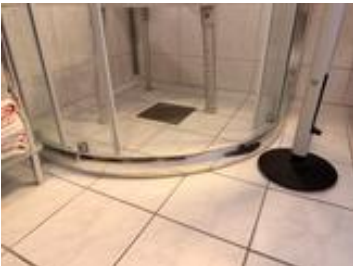
- Det bør etableres avrenning inn til sluk for hele våtrommet.
- Et bad med manglende/reduert fall til sluk blir mindre funksjonelt og sikkert for brukeren. Dette kan medføre stående vann på gulvet, vann som ikke ledes effektivt til sluket, økt risiko for at vann renner ut av rommet og redusert sklisikkerhet på gulvet.

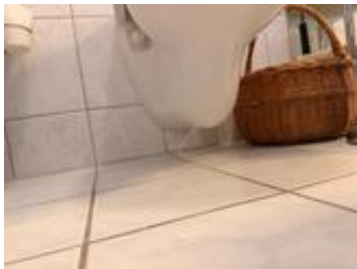
### 1. ETASJE > BAD/VASKEROM

Sanitærutstyret vurderes å være i funksjonell stand uten registrerte skader eller lekkasjer. Normal bruksslitasje.

- Det er ikke påvist tilfredsstillende løsning for å synliggjøre lekkasje fra innebygget sisterner.

Det er ikke etablert noen dreneringsløsning for synliggjøring av eventuell lekkasje fra innebygget sisterner, og det er ikke framlagt noen dokumentasjon på annen godkjent løsning.

- Uten dreneringsløsning/lekkasjesikring kan lekkasjer pågå over lang tid uten å bli oppdaget. Dette kan føre til omfattende fuktskader i omkringliggende byggematerialer.

Dokumentasjon av annen godkjent løsning for innebygget sisterner bør innhentes om mulig.

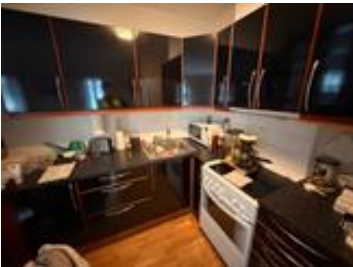
### 1. ETASJE > STUE/KJØKKEN

Hulltaking er foretatt uten å påvise unormale forhold. Hulltaking er foretatt ved/i Soverom. Fuktvotemåling (vekt%) i konstruksjonen ble målt til 0.

Avløpsrør under kjøkkenvask bør etter strammes med jevne mellomrom, dette fordi disse over tid glir fra hverandre ved bruk av varmt og kaldt vann, og kan forårsake fuktskade i skap og eventuelt nærliggende gulv. Anbefaler montering av waterguard.
