## Rålekker fritidsleilighet i Tråstølen

TRÅSTØLSVEGEN 576

## Sammendrag av boligens tilstand

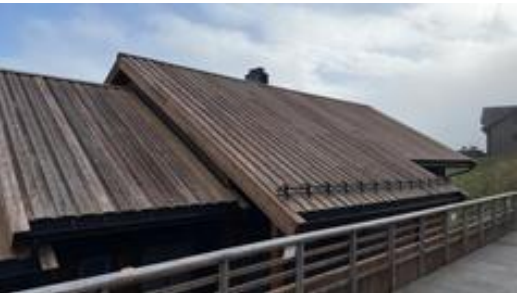
Oversiktsbilde som viser deler av taktekkingen.

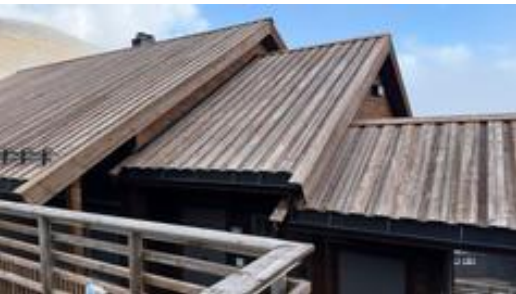
Manglende snøfangere på deler av taket: (HMS)  
Det mangler snøfangere på deler av taket. Dette kan medføre risiko for snøras, særlig mot inngangspartier, ferdelsarealer eller andre områder hvor personer oppholder seg. Behov for ettermontering bør vurderes ut fra takform, taktekking, snømengder og bruk av området rundt bygningen. Eventuelle tiltak bør vurderes helhetlig, da montering av snøfangere også kan øke belastningen på takkonstruksjonen.

Bildet viser eksempel på et område hvor det ikke er montert snøfangere. Både dagens krav og kravene som gjaldt ved byggeår tilsier at det skulle vært montert snøfangere også her.

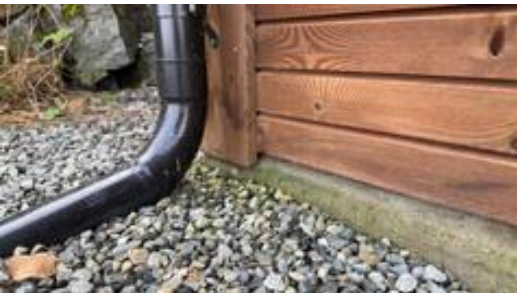
**Vurdering av avvik:**  
• Begrenset lufting / liten avstand til terreng:  
Det er registrert avvik i vinkel/diagonal på ringmur eller yttervegg, uten at det er avklart hvilken av konstruksjonene som avviker. Dette medfører at kledningen ved ett hjørne har begrenset/manglende lufting i nedkant. Kledningen er også avsluttet nær underliggende terreng, og er dermed mer utsatt for vannsprut og tilsmussing. Forholdet gir økt risiko for fukt- og råteskader samt økt vedlikeholdsbehov. Det anbefales nærmere kontroll av årsaken, og tiltak for å bedre lufting og avstand til terreng bør vurderes.

Bilde viser nevnte avvik/forhold.

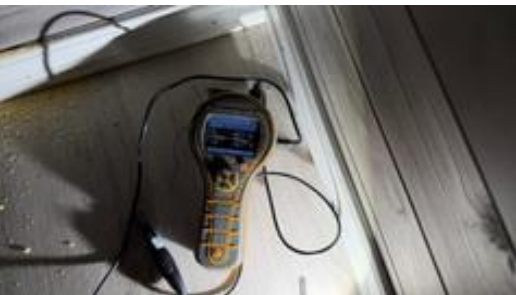
Relativ luftfuktighet (RF) ble målt med probe i veggkonstruksjonen:  
• Målingen viste 60 %, ved 15,3 celsius.

Under ca. 60 % RF anses normalt som tørt. Ca. 60–75 % RF vurderes som moderat fuktnivå, mens over ca. 75–80 % RF gir økt risiko for muggvekst og fuktrelaterte skader over tid.

Bilde viser fuktmåling (rf-måling) i påforet vegg mot terreng.

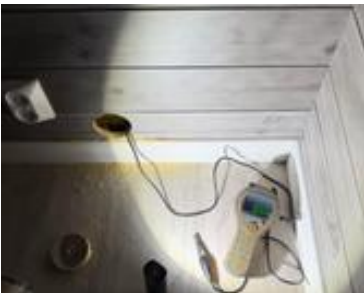
Vektprosent i trevirke er målt på innside av inspeksjonshull:  
• Målingen viste vektprosent på 14,5 %.

Under 16 % anses normalt som tørt. Verdier mellom 16–20 % ligger i risikosonen, mens over 20 % innebærer høy risiko for fukt- og råteskader.

Bilde viser fuktmåling (vektprosent) i påforet vegg mot terreng.

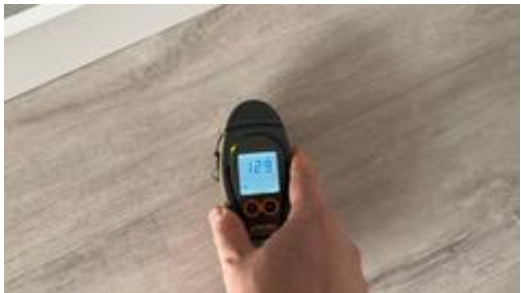
Bildet viser fuktsøk med fuktindikator på gulv i utsatt område (ved vask/vaskemaskin) på kjøkkenet. Det ble ikke avdekket forhøyede fuktverdier.

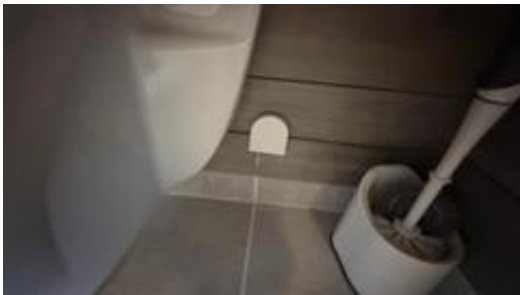
Bildet viser lekkasjesikring fra det innebygde toalettet. Ved feil, skade eller lekkasje vil vann kunne ledes ut her.

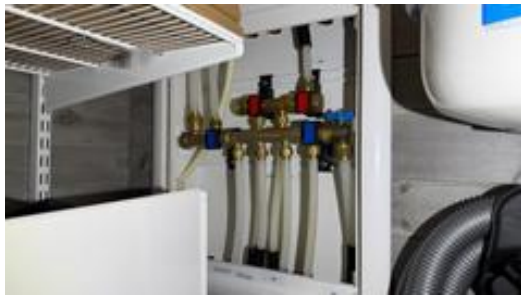
Bildet viser fordelerskap for vannledninger. Det anbefales en årlig kontroll for å se etter eventuelle lekkasjer og korrosjoner.

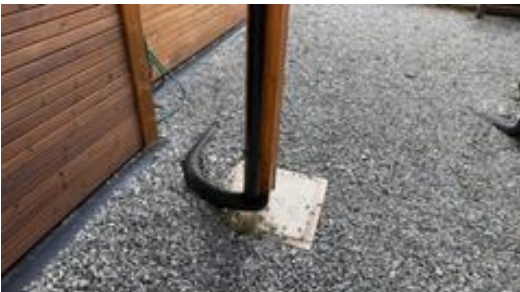
- Perforerte rør for takvann:
  - Det er benyttet perforerte rør for bortledning av takvann i grunnen. Dette medfører at en del av vannet fra taket ledes rett ned i massene som ligger inntil boligen. Løsningen gir unødvendig fuktbelastning på bygningen og øker risikoen for fuktskader. Det anbefales at takvann føres bort i tette rør, slik at vannet ledes bort fra bygningen og ikke inn mot grunnmur.

Bilde viser hvor det er benyttet perforerte drenersør for drenering av takvann.
