## Gjennomgående 4-roms toppleilighet like ved Oasen & Bybanen

HJALMAR BRANTINGS VEI 117

# FYLLINGSDALEN

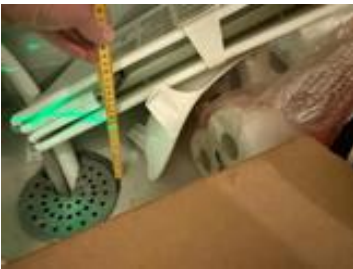
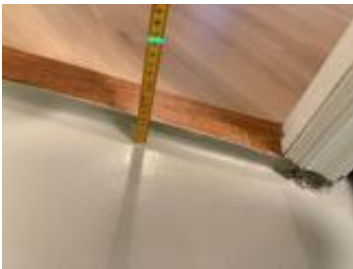
- Ved lekkasje fra installasjoner eller tett sluk er det høy risiko for at vann renner ut i tilstøtende rom og gir fuktskader utenfor våtrommet. Ombygging av gulvet må påregnes, slik at lekkasjevann ledes kontrollert til sluk.

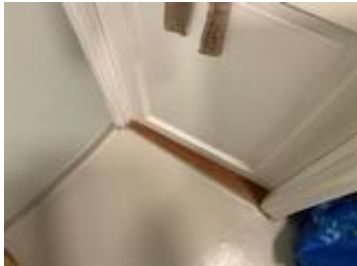
Mekanisk avtrekk. Vurdering av avvik: Våtrommet mangler tilluftsventilering. For at ventilasjonen skal fungere, må luft både trekkes ut (avtrekk) og slippes inn (tilluft). Hvis det mangler tilluft, får ikke luften sirkulert skikkelig. Konsekvens/tiltak: Det anbefales å etablere tilfredsstillende tilluft, for eksempel ved spalte under dør eller ventil i dør/vegg. Dette vil bidra til bedre ventilasjon og redusere fuktbelastningen i rommet.

- Det anbefales å etablere tilfredsstillende tilluft, for eksempel ved spalte under dør eller ventil i dør/vegg. Dette vil bidra til bedre ventilasjon og redusere fuktbelastningen i rommet.

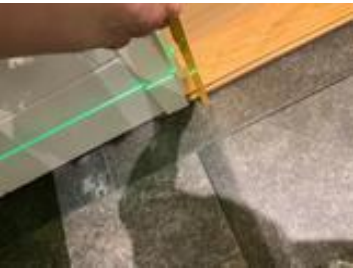
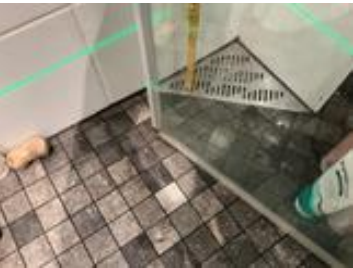
Det ble målt 55 mm nivåforskjell fra topp slukrist til topp flis ved dørterskel. Ved enkel funksjonstest rant vann til sluk. Vurdering av avvik: Det er registrert bom i enkelte fliser, som betyr at flisene har sluppet fra underlaget/limet. Konsekvens/tiltak: Det anbefales å overvåke tilstanden på flisene med bom, og vurdere utbedring dersom det oppstår ytterligere skade eller løsner fliser. Risikoen ved bom i fliser er at de kan løsne over tid, noe som kan føre til behov for reparasjon eller utskifting.

- Det anbefales å overvåke tilstanden på flisene med bom, og vurdere utbedring dersom det oppstår ytterligere skade eller løsner fliser. Risikoen ved bom i fliser er at de kan løsne over tid, noe som kan føre til behov for reparasjon eller utskifting.

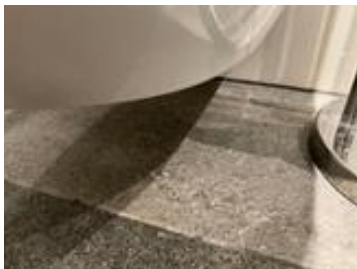
Vurdering av avvik: Det vegghengte toalettet har en innebygget sisterne uten dreksåpning eller spalte nederst. Konsekvens/tiltak: Undersøk om sisternen har godkjent lekkasjesikring fra produsent, eller vurder å etablere dreksåpning/spalte for å sikre at eventuell lekkasje oppdages. Ved lekkasje kan vann samle seg skjult bak veggen og gi skader som oppdages sent.

- Undersøk om sisternen har godkjent lekkasjesikring fra produsent, eller vurder å etablere drengåpning/spalte for å sikre at eventuell lekkasje oppdages. Ved lekkasje kan vann samle seg skjult bak vegg og gi skader som oppdages sent.
