HINNAVÅGEN 52A

Romslig enebolig med sokkelleilighet, garasje, terrasse og sentral beliggenhet

Hinnavågen 52 A/B, 4018 STAVANGER  
STAVANGER kommune  
gnr. 17, bnr. 2035

Befaringsdato: 12.11.2025    Rapportdato: 17.11.2025    Oppdragsnr.: 20137-2457    Referansenummer: EG1629  
Autorisert foretak: Stavanger Bygg og Boligtakst AS

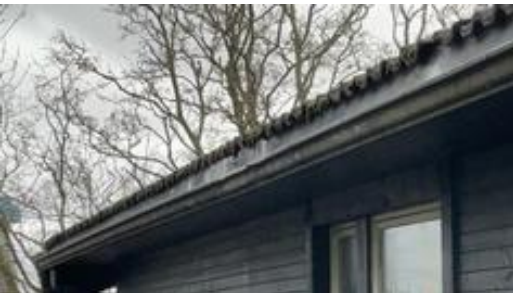
Ikke sammenkoplet avløp til nedløpsrør.

Bunk/skade i takrenne.

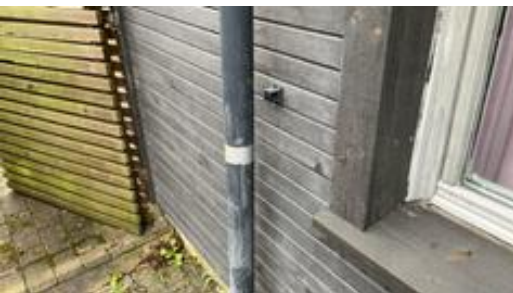
Nedløpsrør ikke festet til vegg.

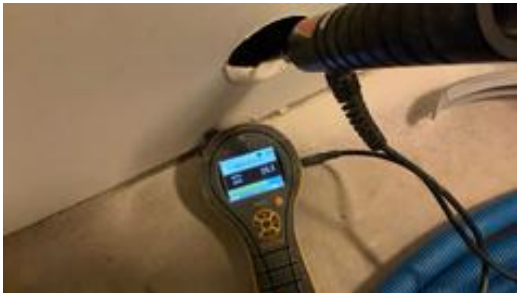
Det er gjennom hulltaking påvist forhøyet fuktnivå inne i trekonstruksjonen i hulltakingen, gult/risikosone, men ikke påvist fuktskader i dette området. Høy luftfuktighet kan over tid føre til muggvekst eller sverting av materialer. Samtidig kan materialer og konstruksjoner bli ødelagt.

Fuktmåling i risikosone/gult.

Ingen umiddelbare tiltak er nødvendige men det påviste fuktnivå gir grunn til å overvåke konstruksjonen jevnlig for å se utvikling over tid, og eventuelt foreta tiltak for å unngå fuktskader.

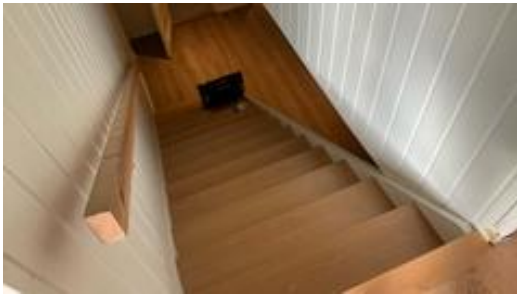
Trapp inne

Rekkverk må monteres for å lukke avviket.

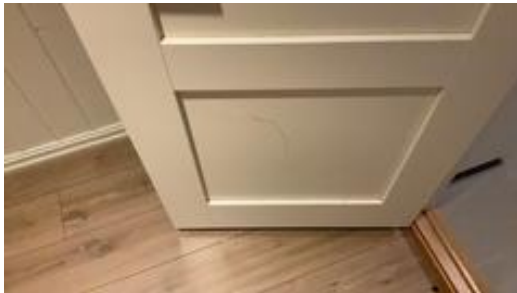
Ødelagt/skadet dør til vaskerom i underetasje/hoveddel.

Innerdører justeres, med skader utbedres eller byttes.

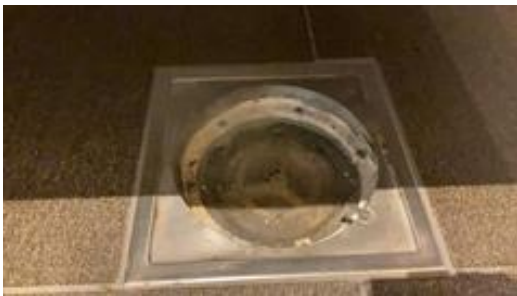
Hjelpesluk.

Ingen umiddelbare tiltak er nødvendige, innhent løsning/dokumentasjon på løsning av membran/fukttettingen og til slukrenne om mulig.

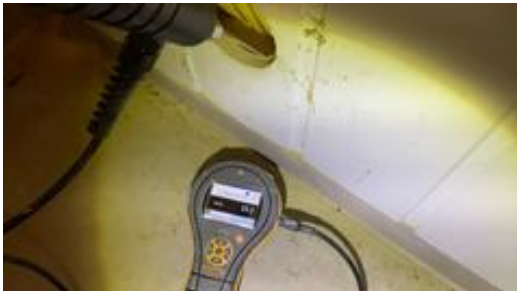
Hulltatt/fuktsøkt i vegg på vaskerommet mot bad/dusjnisen uten unormale forhold.

Fuktsøkt i vegguten unormale forhold.  
UNDERETG HOVEDDEL > VASKEROM

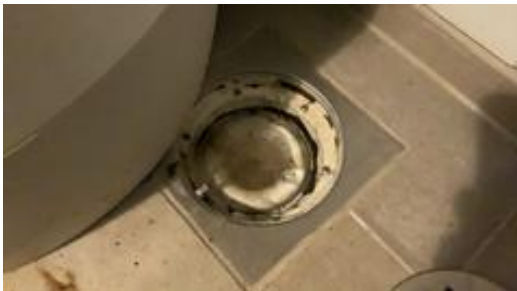
Sluk i gulv.

Ingen umiddelbare tiltak er nødvendige, innhent løsning/dokumentasjon på løsning av membran/fukttettingen.

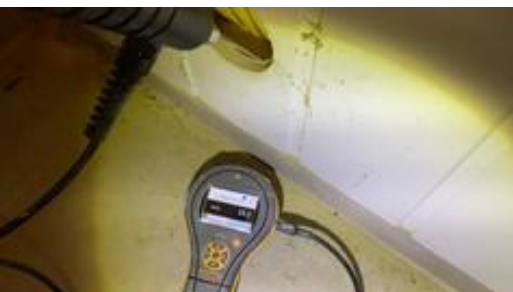
Hulltatt/fuktsøkt i vegg på vaskerom uten unormal forhold.

Fuktsøkt i vegg uten unormale forhold.  
UNDERETG LEILIGHET > BAD/VASKEROM

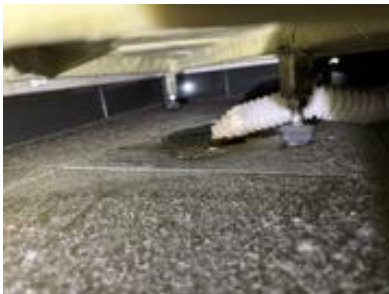
Sluk under dusjkabinett.

Ingen umiddelbare tiltak er nødvendige, innhent løsning/dokumentasjon på løsning av membran/fukttettingen.

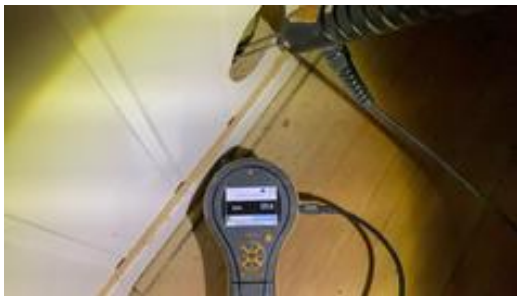
Hulltatt/fuktsøkt i vegg på bod mot bad/vaskerommet uten unormale forhold.

Fuktsøkt i vegg uten unormale forhold.

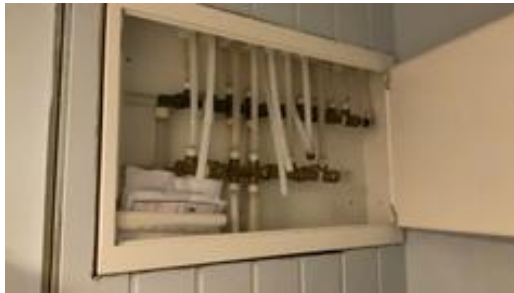
Vannfordelerskap.

Det anbefales med en kontroll og evt utbedringer av anlegget. Legges inn kostnad for kontroll og ikke utbedringer av evt mangler eller skader.

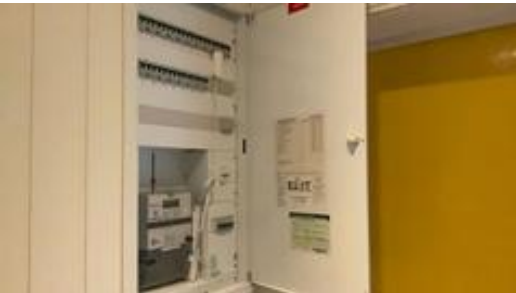
El skap hoveddel.

12. Foreta en helhetsvurdering av det elektriske anlegget, dets alder, allmenne tilstand og fare for liv og helse. Bør det elektriske anlegget ha en utvidet el-kontroll?  
**Ja Basert på at det ikke foreligger samsvarserklæringer/sluttkontroll på utførte arbeider/tiltak etter 1999 og at det er flere brytere/kontakter som står åpne/ikke er deksel på, anbefales det med en utvidet el kontroll. Kostnad legges inn for el kontroll og ikke utbedringer av avvik.**

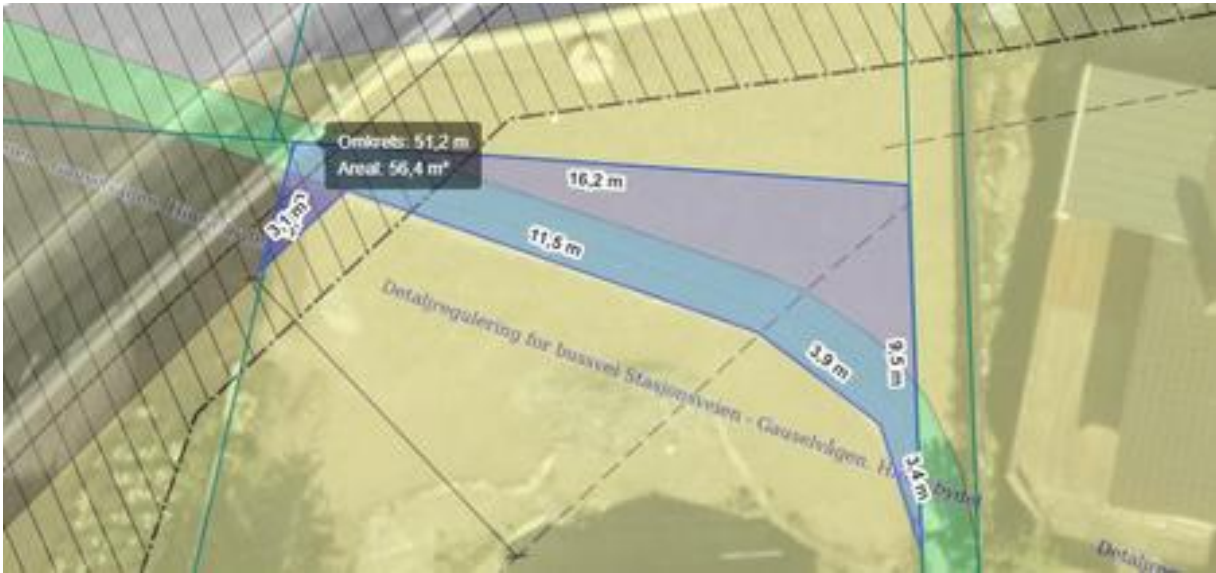
Eiendommen gnr. 17 bnr. 2035 i Stavanger kommune ble berørt av permanent erverv på ca. 52 m² til prosjektet fv. 44 Bussveien Stasjonsveien–Gauselvågen (plan nr. 2606), se utsnittet nedenfor.

Skisse som viser omtrentlig permanent erverv fra gnr. 17 bnr. 203 (Hinnavågen 52).

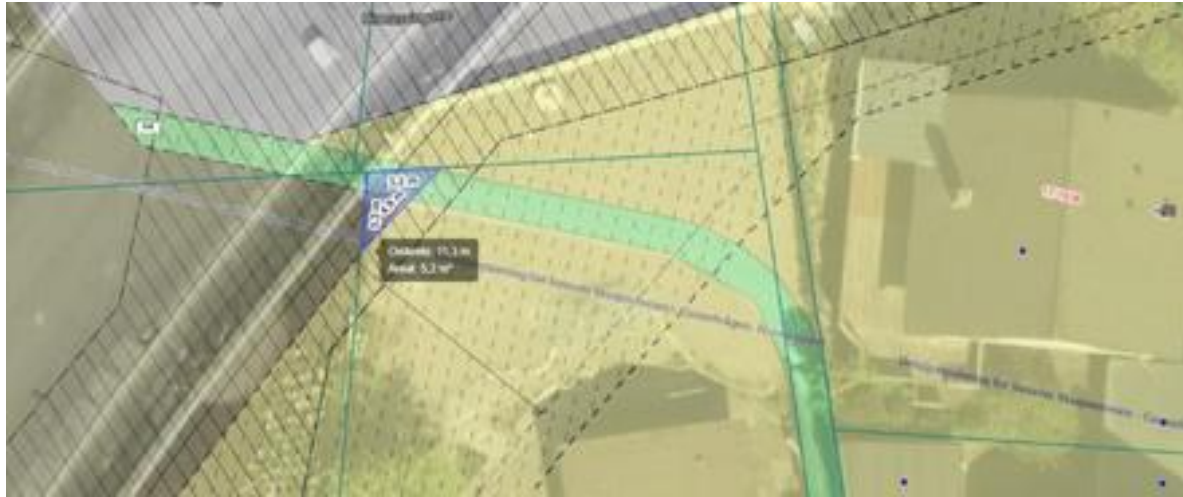
Skisse som viser permanent erverv på ca. 6 m<sup>2</sup> gnr. 17 bnr. 2035 (Hinnavågen 52).

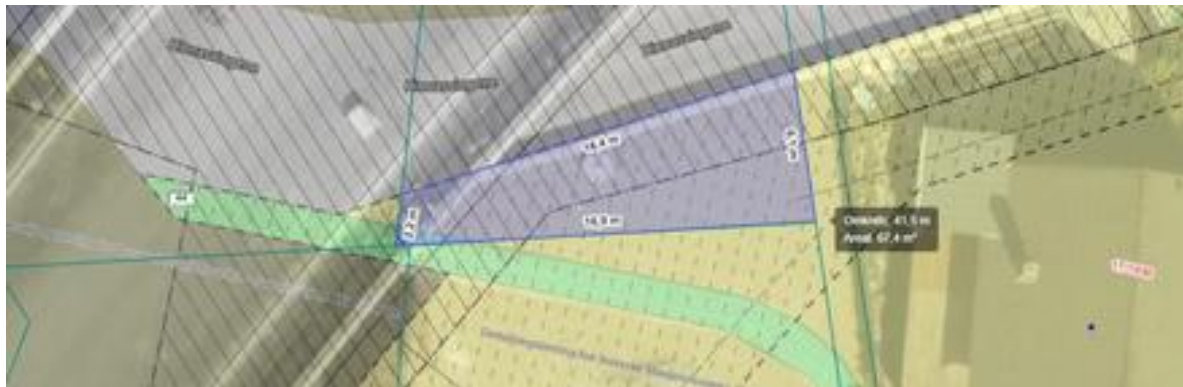
Skisse som viser areal som skal tilføres gnr. 17 bnr. 2035 (Hinnavågen 52) dersom Stavanger kommune regulerer bort regulert turveg («o\_Turveg2»).
