KUNTERUDVEIEN 8F

## HØYT OG SOLRIKT I LINNESLIA

Befaringsdato: 23.09.2026    Rapportdato: 30.09.2026    Oppdragsnr.: 20064-1205    Eiendomsverdi/PropCloud ref nr: VX2090  
Autorisert foretak: Buskerud Byggrådgivning AS    Sertifisert Takstingeniør: Tom Gaathaug

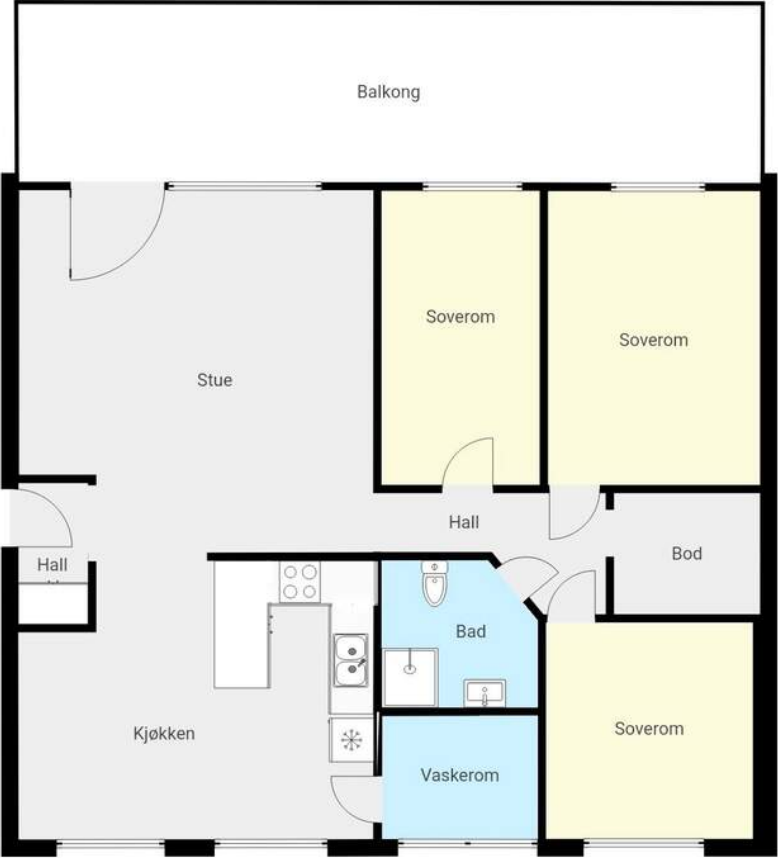
PLANTEGNING

Dette er en plan-tegning som er skissert, og avvik på målene kan forekomme.

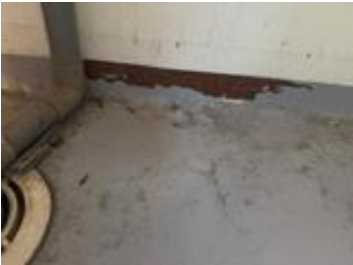
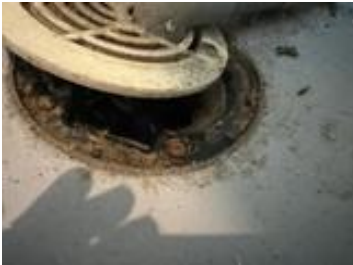
TG3 settes fordi våtrommets vanntette sjikt vurderes å være en eldre løsning fra før 2000. Vinylbelegget og slukløsningen har betydelig alder, og korrekt tilslutning mellom tettesjikt og sluk kunne ikke verifiseres fullt ut. Løsningen har derfor usikker gjenværende tettefunksjon og økt risiko for lekkasje/fuktskade.

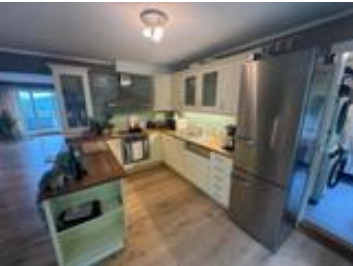
### ETASJE > KJØKKEN

Kjøkkenet har kjøkkeninnredning med profilerte fronter og benkeplate av heltre. Hvitevarer og annet utstyr omfatter kjøl/fryseskap, oppvaskmaskin, platetopp, stekeovn og oppvaskkum av stål.
