Innholdsrik enebolig over tre plan i idylliske, sjønære omgivelser

KREGEN 29

# HØLE

Innholdsrik enebolig i landlige omgivelser med godkjent hybel og  
båtrett - Solrik terrasse - Garasje

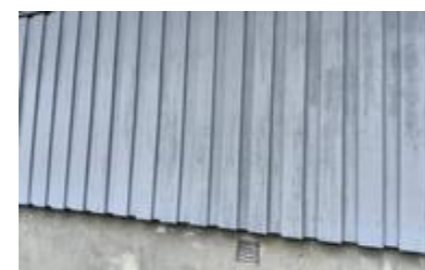
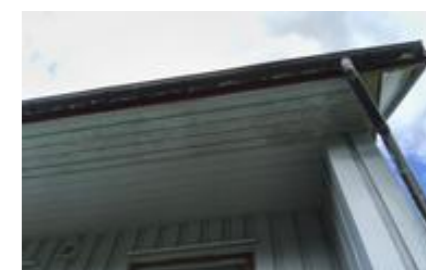
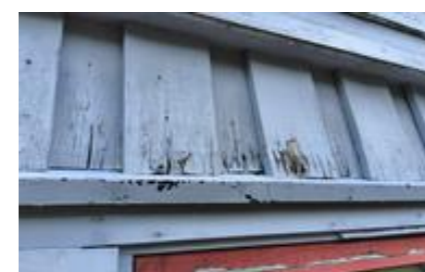
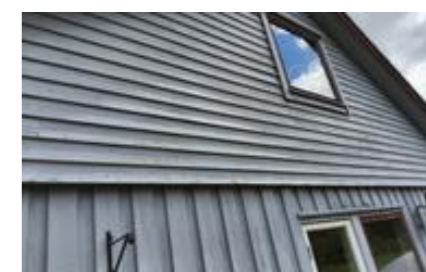
Manglende lufting av kledningen fører til redusert luftsirkulasjon bak kledningen. Dette resulterer i ineffektiv tørking og drenering av regnvann som trenger inn gjennom kledningen. Over tid kan dette føre til råteskader både på kledningsbordene og selve veggkonstruksjonen. Det anbefales derfor at det etableres anbefalt lufting av kledningen.

Kledning bør kontrolleres og slitte og skadde kledningsbord anbefales skiftet for å hindre følgeskader og for økt levetid. Kledningen anbefales behandles og malt for samme årsak.

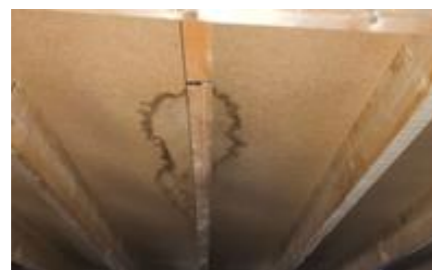
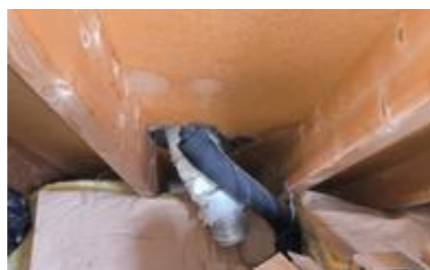
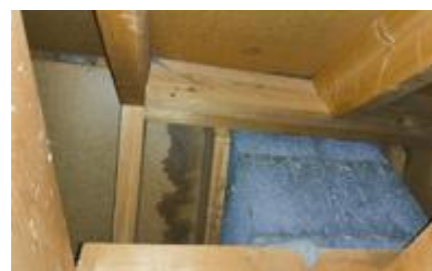
#### TO 2 Takkonstruksjon/Loft

*Punktet må sees i sammenheng med Takteking*

Rørgjennomføringene i taket bør tettes på korrekt måte iht. dagens anbefalinger. Dette for å sørge for at det ikke oppstår lekkasjer dersom en takpanne over rørgjennomføringen knuser.

Taket anbefales jevnlig sjekket frem til tekkingen byttes, for å hindre skader over tid.

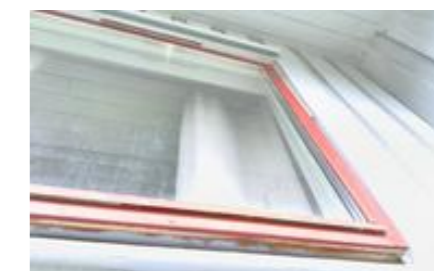
### TO2 Vinduer

- Karmene i vinduer er slitte og det er sprekker i treverket.
- Det er avvik:

Værslitt og oppsprukket treverk i karmen til vinduene, øker risikoen for at vann trenger inn i materialet, noe som kan føre til fuktskader, mugg- og muggsoppvekst, samt råteskader i karmen. For å håndtere dette, anbefales det å skrape og male værslitt treverk.  
Vinduer trenger regelmessig utvendig overflatebehandling og smøring av bevegelige deler.  
Skader som punktert glass kan plutselig oppstå på eldre vinduer.

Sprukket glass kan byttes for økt isoleringsevne, men det anbefales at hele vinduet byttes grunnet kostnadsbesparelse.

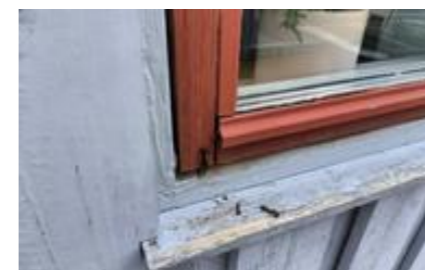
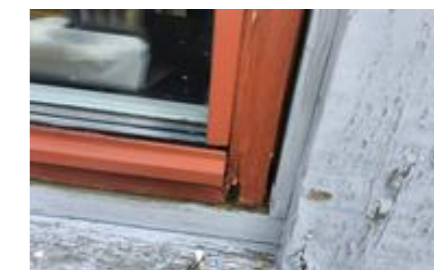
### TO3 Vinduer - 1

Utvendig > Vinduer  
Karmene i vinduer er slitte og det er sprekker i treverket. Det er også slitasje i pakningene til glassene. Det er et sprukket glass på 1 vindu i 1. etasje, på soverommet.

Vinduene anbefales byttet innen kort tid for å hindre følgeskader i konstruksjonen.

Kostnadsestimat: 100 000 - 200 000

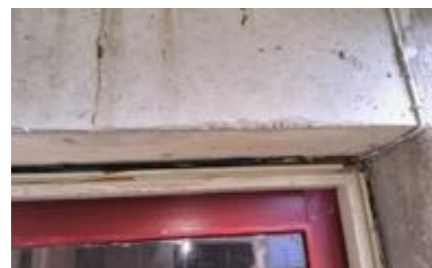
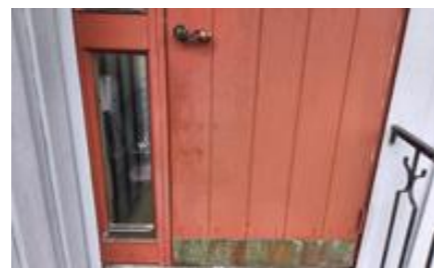
### TO2 Dører

Utvendig > Dører  
Det er påvist avvik rundt innsettsdetaljer. Karmene i dører er værslitte utvendig og det er sprekker i treverket. Det er manglende tetting rundt kjellerdøren. Her kan man se byggeskum.

- Det er påvist avvik rundt innsettsdetaljer.
- Karmene i dører er værslitte utvendig og det er sprekker i trevirket.
- Det er avvik:

Korrekt utvendig tetting anbefales etablert for å hindre vann og dyr inn i boligen.

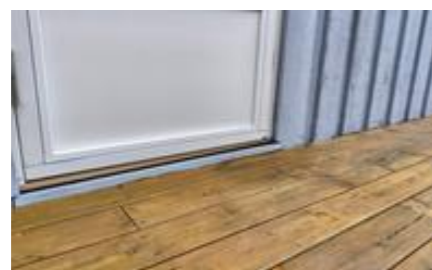
### TO 2 Dører - 1

Manglende tetting rundt døren, og under døren.  
Liten skade i dørbildet.

Skaden anbefales behandlet lokalt for å hindre følgeskader i døren.

Korrekt utvendig tetting anbefales etablert for å hindre vann og dyr inn i boligen.

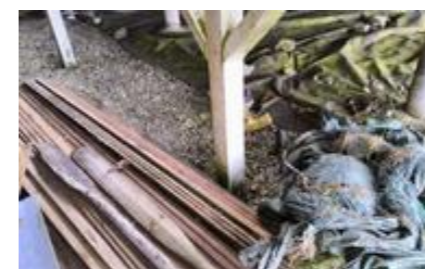
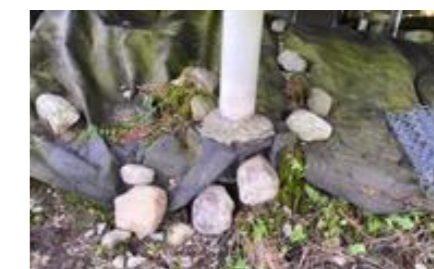
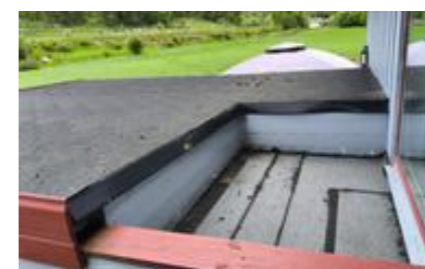
Søylene er noe ufagmessig utført, og har manglende understøtting under selve den støpte delen.  
Noen av tresøylene går helt ned på grunnen, og tar til seg fukt.  
Tekkingen til den innglassede utestuen fremstår noe ufagmessig.

Søylene anbefales utbedret for økt stabilitet, og for lengre levetid på terrassen.

Tekkingen anbefales sjekket jevnlig, for å hindre følgeskader/lekkasjer. Det kan ikke utelukkes at det må utføres utbedringer her over tid for å hindre lekkasjer.

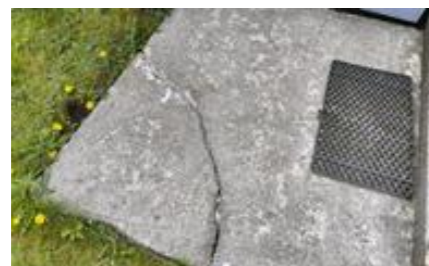
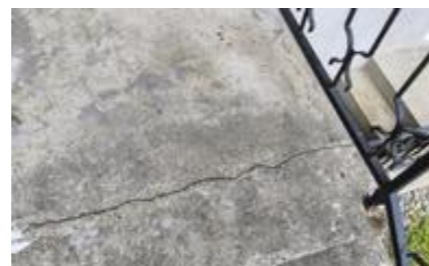
### TO 1 Utvendige trapper

- Det er avvik:  
Det er riss/sprekker i trappen opp til hoveddøren.

Rissene anbefales utbedret lokalt, for å sjekke om det er utvikling i rissene/sprekkenes. Murer anbefales innhentet for å kunne gi korrekt anbefaling om tiltak videre.

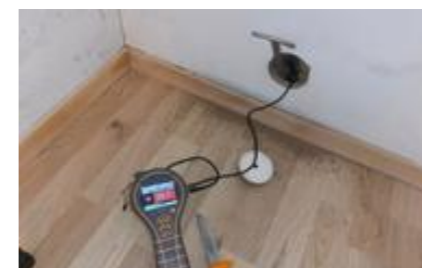
- Det er gjennom hulltaking påvist høyt fuktnivå inne i trekonstruksjonen i hulltakingen, men ikke påvist fuktskader i dette området. Høy luftfuktighet kan over tid føre til muggvekst eller sverting av materialer. Samtidig kan materialer og konstruksjoner bli ødelagt.

Saltutslag er en indikasjon på fuktgjennomtrenging gjennom grunnmuren.

- Det påviste fuktnivå gir grunn til å overvåke konstruksjonen jevnlig for å se utvikling over tid, og eventuelt foreta tiltak for å unngå fuktskader.

Se punkt om drenering for å stoppe fuktinntrengning i underetasje/grunnmuren.

Det er på befaringstidspunkt såpass mye påvist fuktighet at ytterligere undersøkelse - tiltak er anbefalt.  
Riving og oppbygging av vegger og gulv under terreng kan ikke utelukkes.

Kostnadsestimat: 200 000 - 500 000

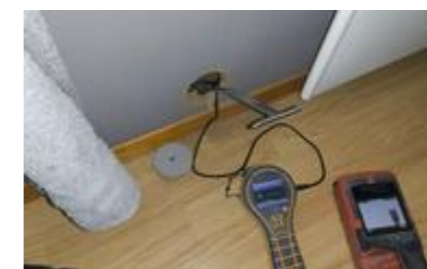
Hulltaking er foretatt uten å påvise unormale forhold.

Det er tatt hull fra toalettrommet og inn mot dusjsonen.

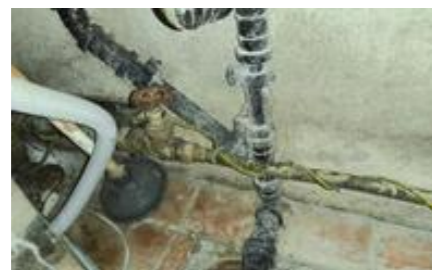
Det er en viss risiko for at lekkasjer kan oppstå på grunn av aldersrelatert svekkelse i skjøter eller rørmateriale. Kobberrør utvider seg når temperaturen øker og trekker seg sammen når temperaturen synker. Disse utvidelsene og sammentrekningene over tid kan medføre belastninger på rørmaterialet, som kan føre til svekkelse. Vannrørene bør skiftes i forbindelse med oppgradering av våtrom.

- Det er ikke behov for utbedringstiltak siden anlegget fungerer i dag, men ut ifra alder kan skader plutselig oppstå på eldre anlegg.
- I forbindelse med oppgradering av våtrom vil det være naturlig med utskiftning av rør.

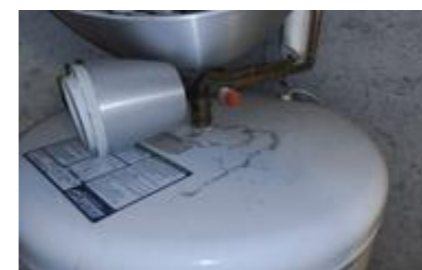
En varmtvannsbereider har en forventet levetid på 20 år. Når denne levetiden er passert, kan det oppstå flere problemer på grunn av aldring og slitasje. Effektiviteten til bereideren kan gradvis reduseres, noe som fører til lengre oppvarmingstider og økt energiforbruk. I tillegg øker risikoen for lekkasjer ettersom materialene svekkes over tid. Rust og korrosjon kan også bli et problem, noe som kan påvirke vannkvaliteten og føre til at rustpartikler kommer inn i vannsystemet. Selv om det kanskje ikke er behov for utbedringstiltak siden tanken fungerer for øyeblikket, bør man være oppmerksom på at skader kan oppstå plutselig på grunn av alderen.

- Det er ikke behov for utbedringstiltak siden tanken fungerer i dag, men ut ifra alder kan skader plutselig oppstå på eldre tanker.

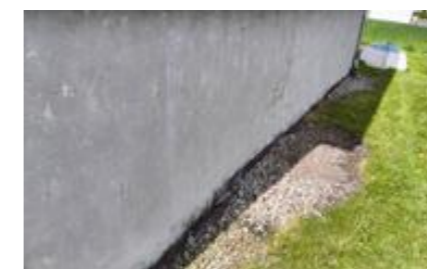
### Fuktsikring og drenering

Tomteforhold > Fuktsikring og drenering  
Mer enn halvparten av forventet levetid på drenering er overskredet. Det er høye fuktnivåer i kjelleren. Det mangler klemlist på grunnmursplasten.

Disse problemene kan føre til svikt av dreneringen og vanninntrengning i rom under terreng.

Drensen bør sjekkes av firma med kamera og spyling, for å sikre at denne ikke er tett, på bakgrunn av de økte fuktnivåene i kjelleren.

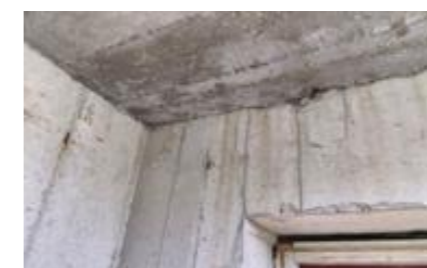
### TG 2 Grunnmur og fundamenter

Tomteforhold > Grunnmur og fundamenter  
Grunnmuren har sprekkeformasjoner. Det er et riss over kjellerdøren.

Riss i grunnmuren bør pusses, slik at eventuell utvikling kan sjekkes.

Dersom det er videre utvikling i riss, må nærmere undersøkelser/videre tiltak utføres.

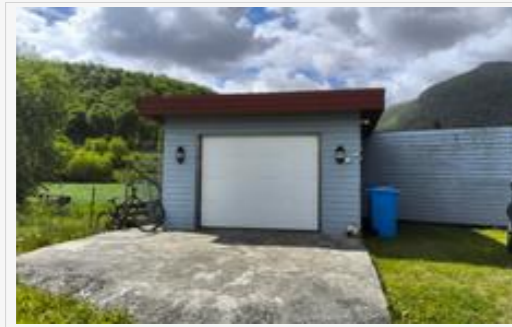
### Garasje

Det er en støpt plate på grunnen, av betong. Denne har noe riss.
