YVENVEIEN 30

Enebolig  
Yvenveien 30, 1715 YVEN  
SARPSBORG kommune  
gnr. 2081, bnr. 111

Befaringsdato: 11.04.2025    Rapportdato: 02.05.2025    Oppdragsnr.: 13794-1387    Referansenummer: CN1188  
Autorisert foretak: Witek AS    Sertifisert Takstingeniør: Jørn-André Isnes    Vår ref:

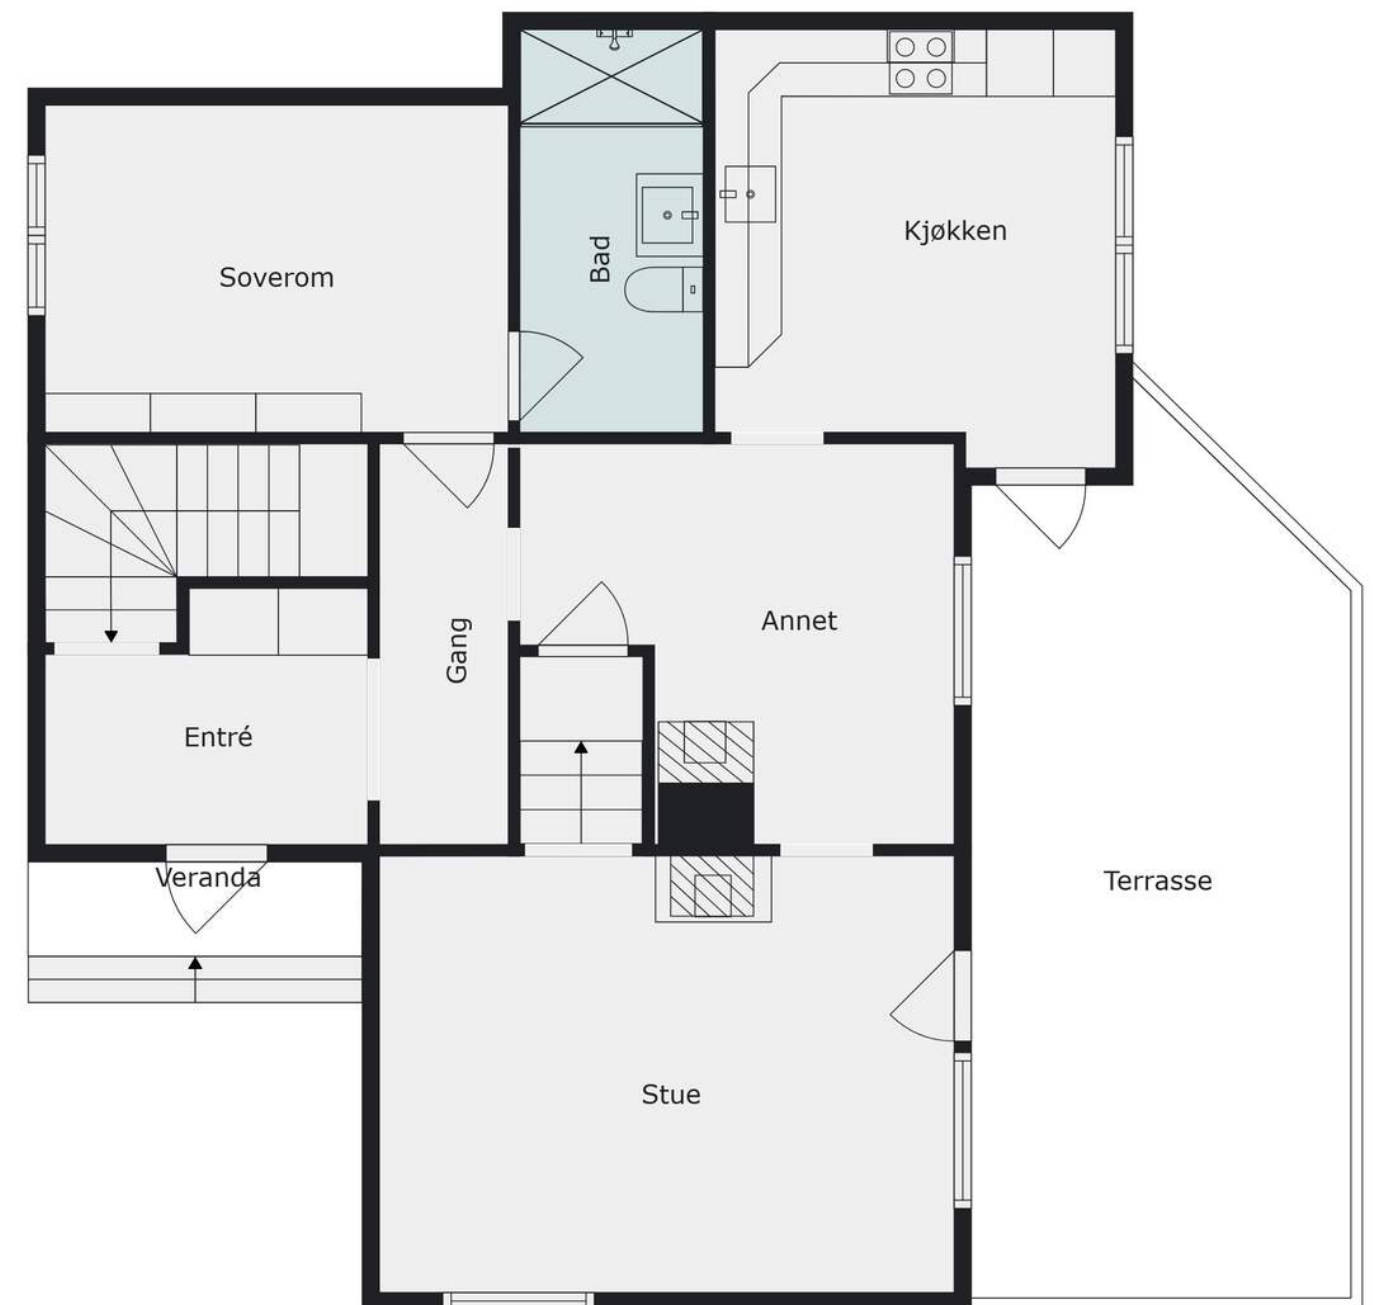
# PLANTEGNINGER

Plantegningen er en ikke målbar illustrasjon og avvik kan forekomme.

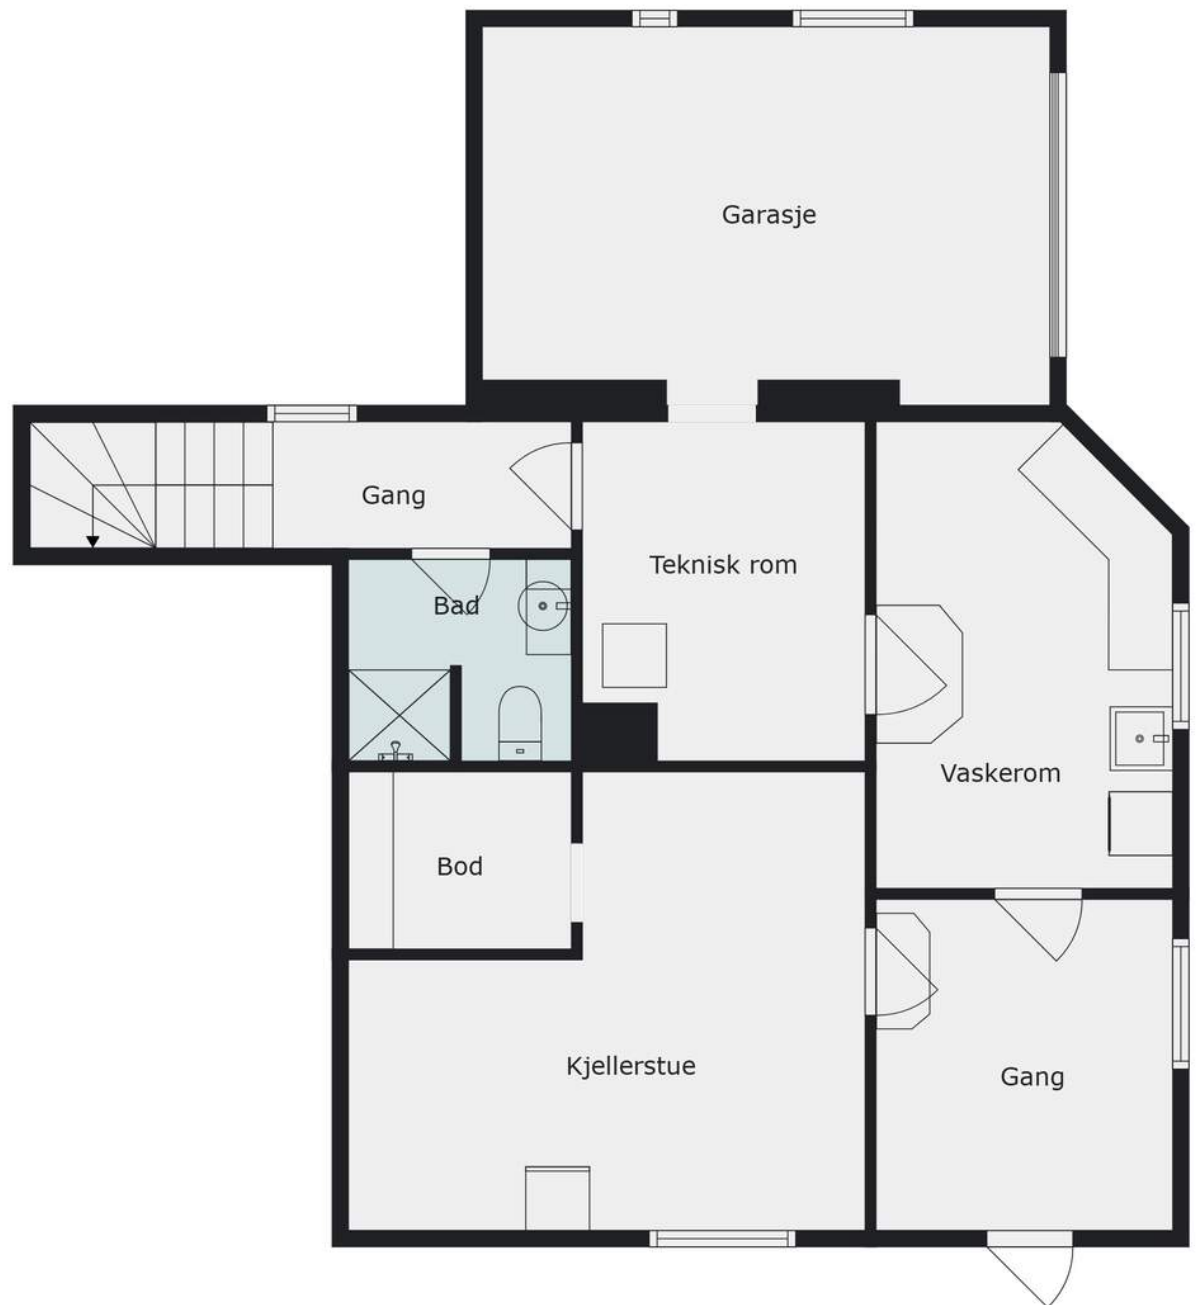
Plantegningen er en ikke målbar illustrasjon og avvik kan forekomme.

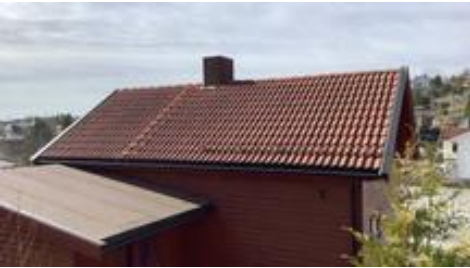
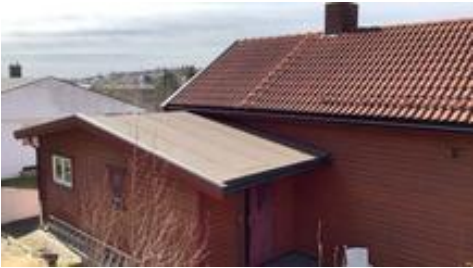
#### ❗ TG 1 Takteking - 2

Punktet må sees i sammenheng med Takkonstruksjon/Loft

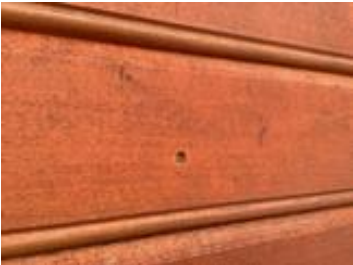
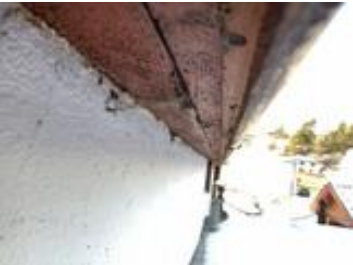
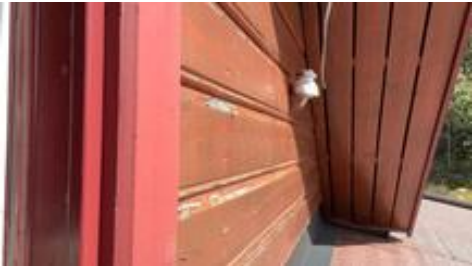
## TG 3 Takkonstruksjon/Loft

Punktet må sees i sammenheng med Takteking

Det må forventes at det kan være noe avvik på takkonstruksjon pga. alder.

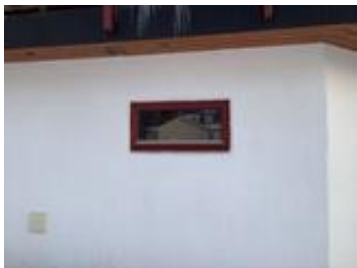
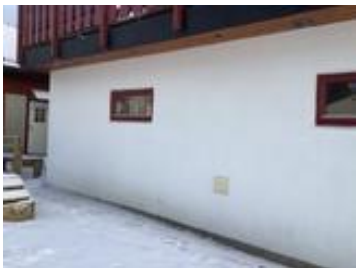
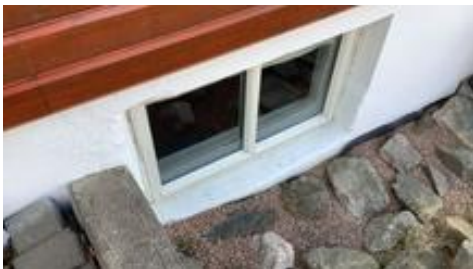
### TO 2 Dører

Bygningen har malte hovedytterdører og malte balkongdører i tre. Forskjellig årstall og med normal bruksslitasje.

- Karmene i dører er værslitte utvendig og det er sprekker i treverket.

- Det må foretas lokal utbedring.

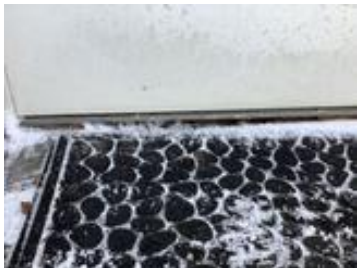
Mangler beslag under dørterskel til kjeller.

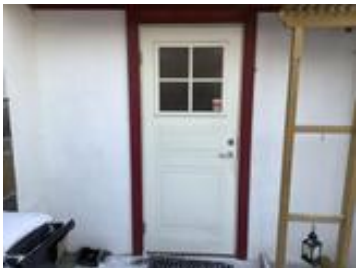
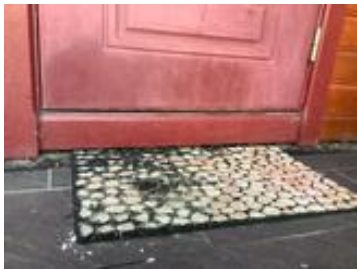
Mangler beslag under verandadør i stue.

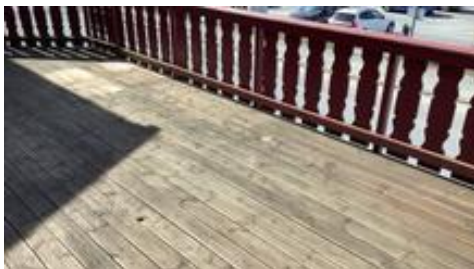
### TO 2 Balkonger, terrasser og rom under balkonger

- Tidspunkt for utskiftning av tettesjikt/membran nærmer seg ut ifra alder på dagens tekking.

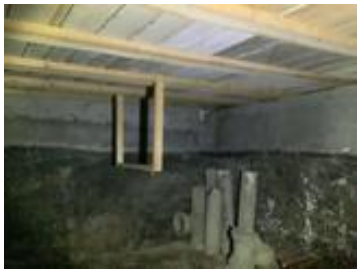
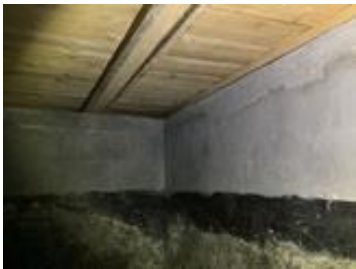
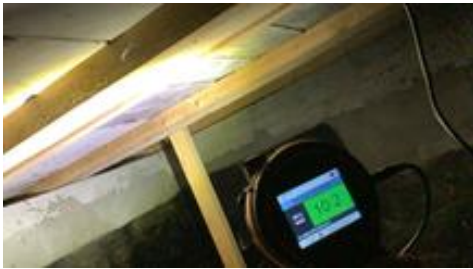
TO 2 Innvendige trapper

Boligen har lakkert tretrapp.

- Rekkverket er såpass lavt at det på grunn av sikkerhetsmessige forhold anbefales økning av høyde.
- Håndløper bør monteres, men det var ikke krav på byggetidspunktet.

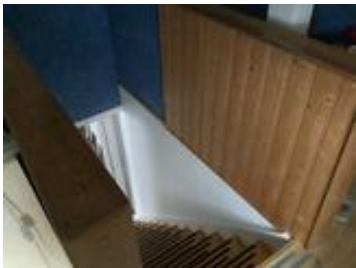
Begge rekkverk er løse.

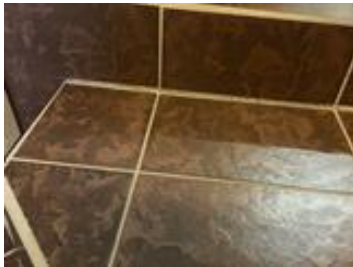
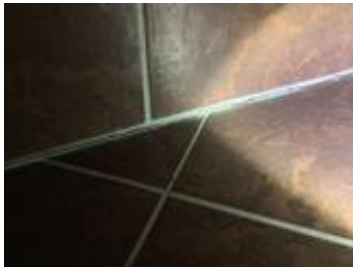
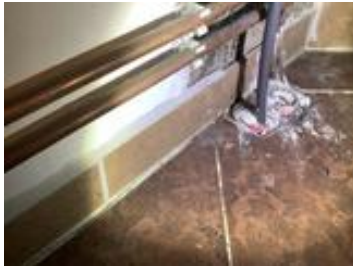
#### TO 2 Sluk, membran og tettesjikt

- Det er påvist mangelfull/feil utførelse rundt rørgjennomføringer e.l. som gir fare for fukt i konstruksjonen i våtsone.

- Løsningen/utførelsen rundt rørgjennomføringer gir fare for fukt inn i konstruksjoner.

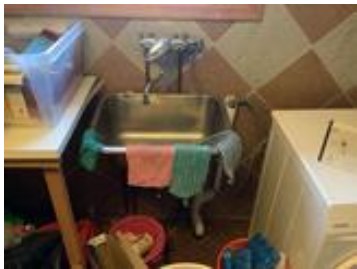
### KJELLER > VASKEROM

#### Sanitærutstyr og innredning

Rommet har utslagsvask i stål og opplegg for vaskemaskin.

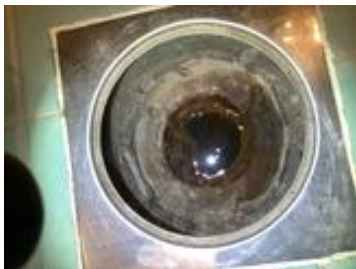
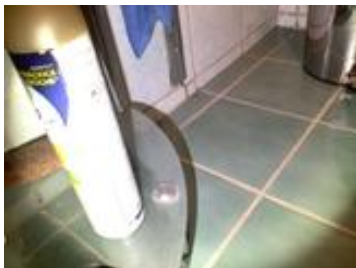
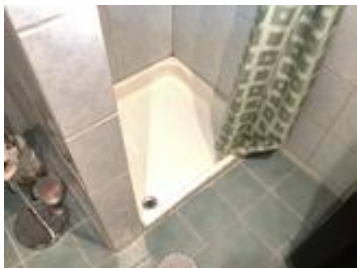
Med bakgrunn i at badet er av eldre dato og har sluk fra byggeår må badet påregnes oppgradert i tiden som kommer, dette med bakgrunn i at eldre rustne sluk uten klemring erfaringsmessig er mer utsatt for lekkasjer i overgang membran til sluk, i tillegg til at sluket i seg selv er over forventet levealder.

- Våtrommet må totalrenoveres. Alle forhold med tettesjikt, våtsone, sluk m.m. må dokumenteres.

Kostnadsestimat: 100 000 - 300 000

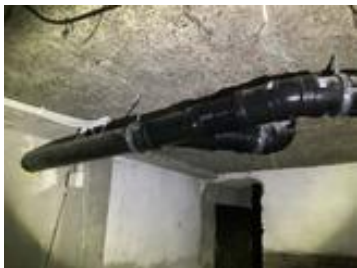
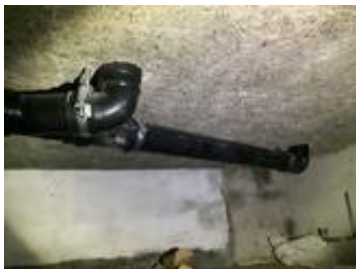
#### 1 TO 2 Ventilasjon

Boligen har naturlig ventilasjon.

- Det er påvist mangelfull ventilasjon på ett eller flere rom i boligen.

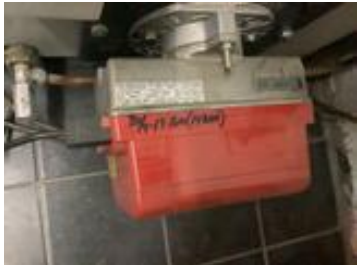
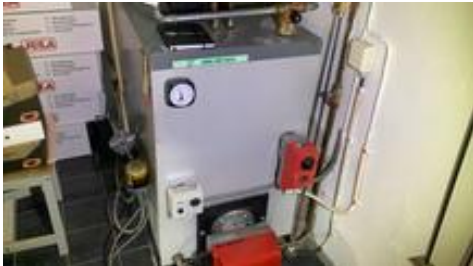
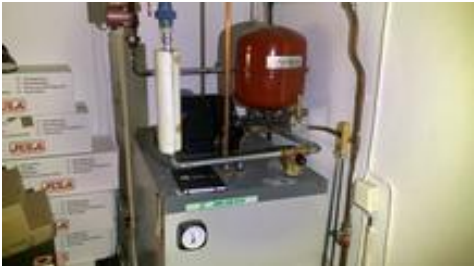
### TG 2 Vannbåren varme

Det er vannbåren varme til radiatorer. Byttet en i 2001, de andre er eldre.

- Overvåk tilstanden jevnlig. For å få tilstandsgrad 0 eller 1 må anlegget skiftes ut, men tidspunktet for når dette er nødvendig er vanskelig å si noe om. Ved renovering, påse at anlegget dokumenteres av fagperson.

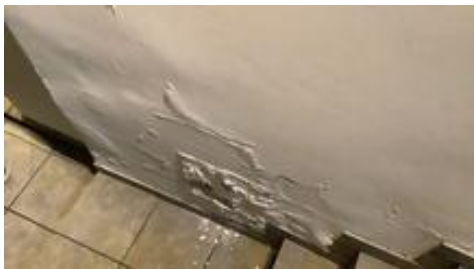
- Drenering: Fuktinnsig i trapp ned til kjeller, og kjellervegg. Det er ikke montert topplst på grunnmursplast som dermed spriker.
- Grunnmur og fundamenter: Grunnmuren har sprekkdannelser.

Det må forventes utbedringer, men mye avhenger av hva man bruker kjeller til og hvilken løsning man velger for avfuktning og ventilering av kjeller. Bør montere topplist for å hindre vann mellom dremsplate og vegg. Det må forventes utbedringer, men mye avhenger av hva man bruker kjeller til og hvilken løsning man velger for avfuktning og ventilering av kjeller.

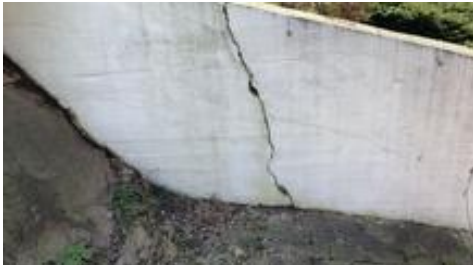
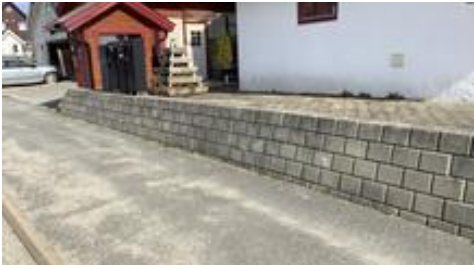
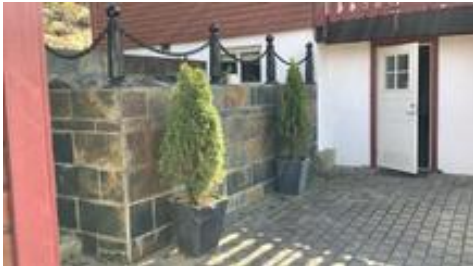
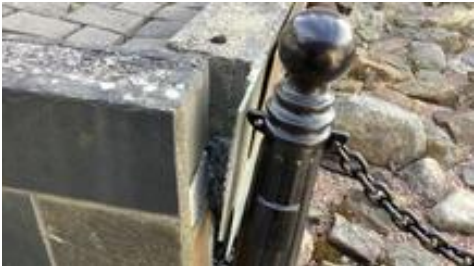
### Terrengforhold

Tomten er skrånende arrondert.
