Nyere og moderne
enderækkehus i populært
boligområde på Kjeller

TRYGVE HAAVELMOS VEI 81

Tilstandsrapport

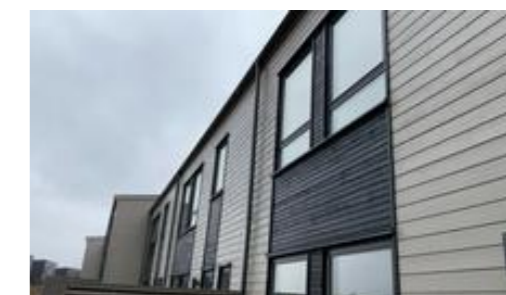
Bygningsdelen er visuelt undersøkt fra utvendig bakkenivå, noe som begrenser muligheten til å vurdere detaljer på flere områder. Bygningsdeler og konstruksjoner som ligger under borettslagets/sameiets forvaltning og vedlikeholdsansvar er ikke vurdert med tilstandsgrad i denne rapporten. Disse forvaltes, driftes og vedlikeholdes av borettslaget/sameiet i henhold til gjeldende vedtekter og vedlikeholdsplan. Eventuelle forhold ved disse konstruksjonene må derfor avklares med styret.

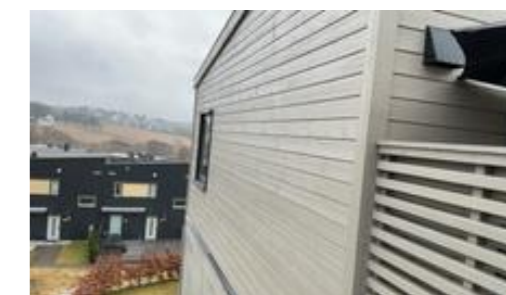
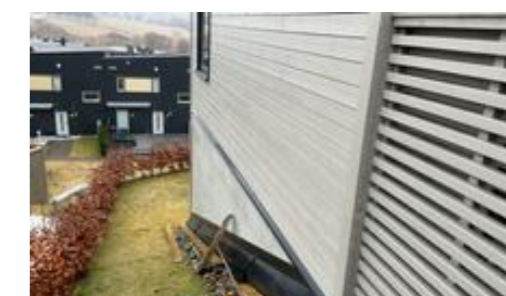
TG 1 Veggkonstruksjon

Beskrivelse
Hovedkonstruksjon: Bindingsverk i trekonstruksjon.
Fasade/kledning: Yttervegger er kledd utvendig med malt trepanel.

Undersøkt fra: Utvendig bakkenivå, noe som begrenser muligheten til å vurdere detaljer i høyden og på utligjengelige flater.

Vurderingen er basert på synlige forhold, uten bruk av stige, drone, inngrep eller demontering.

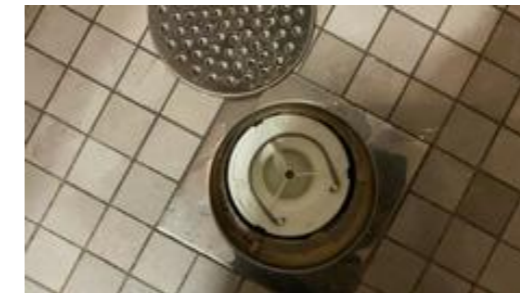
UNDERETASJE > BAD

1 TG 1 Sanitærutstyr og innredning

Avtrekk på bad, Ventilasjonen i boligen er balansert ventilasjons ihht Tek 17

Tilluft i spalte under dør.

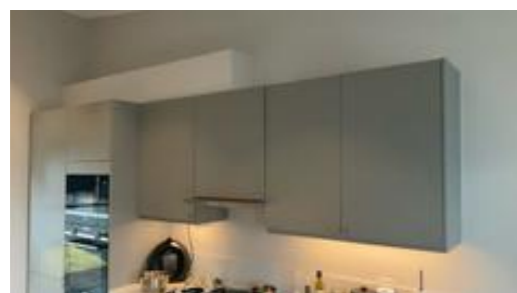
1-ETASJE > STUE/KJØKKEN

TG 1 Avtrekk

Kjøkkenet er utstyrt med mekanisk avtrekk med utlufting til det fri.

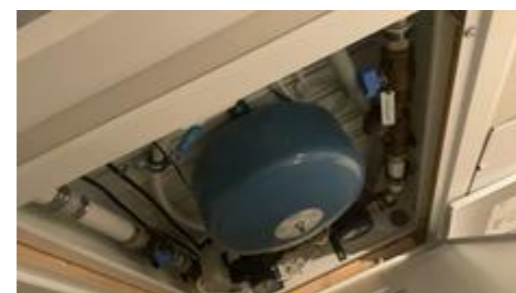
TG 1 Avløpsrør

balansert ventilasjon ihht TEK17

Boligen er utstyrt med balansert ventilasjon, som innebærer et mekanisk ventilasjonsanlegg med både tilluft og avtrekk. Systemet er konstruert for å gi kontrollert luftskifting og et godt inn klima, samtidig som varmegjenvinning reduserer energitap. Ved inspeksjon fremstår anlegget som funksjonelt, men det er ikke utført ytterligere kontroll av aggregat, kanaler eller filtertilstand. Regelmessig vedlikehold, herunder rengjøring og filterskift, anbefales for å sikre optimal drift og luftkvalitet.

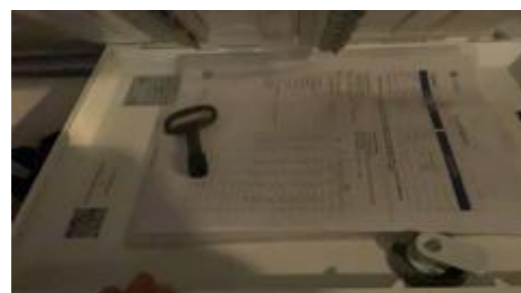
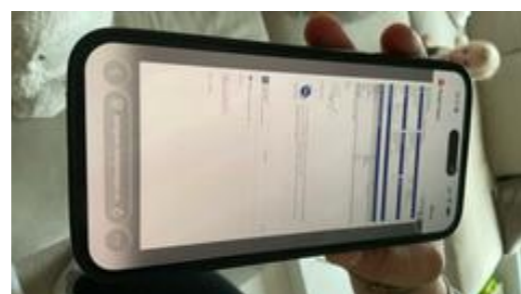
Inntak og sikringskap

10. Er det tegn på at kabelinnføringer og hull i inntak og sikringskap ikke er tette, så langt dette er mulig å sjekke uten å fjerne kapslinger?
Nei
11. Finnes det kursfortegnelse, og er den i samsvar med antall sikringer?
Ja
12. Foreta en helhetsvurdering av det elektriske anlegget, dets alder, allmenne tilstand og fare for liv og helse. Bør det elektriske anlegget ha en utvidet el-kontroll?
Nei
