DALEN 186

# KVAMSKOGEN

Befaringsdato: 02.09.2026    Rapportdato: 13.09.2026    Oppdragsnr.: 12299-3446    Eiendomsverdi ref nr: ZN5596  
Foretak: Henne Takst AS

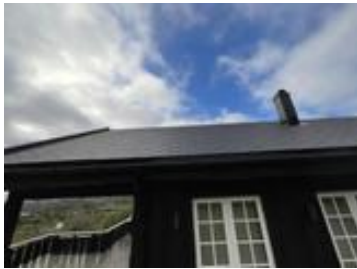
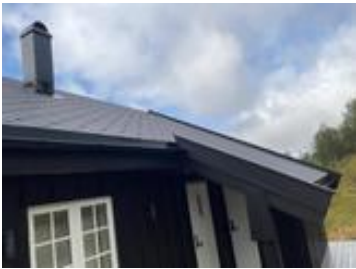
Taktekkingen ble undersøkt visuelt fra bakkenivå og tilgjengelige, sikkerhetsmessig forsvarlige observasjonspunkter. Det ble ikke gjennomført ferdsel på takflaten.

Taktekkingens underside, skjulte overlapp, innfestinger, lekter og undertak er ikke fullstendig undersøkt.

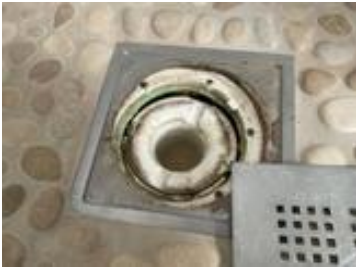
### 1.ETASJE > BAD/VASKEROM

- Våtrommet mangler fast avtrekk som sørger for en kontinuerlig og forutsigbar bortføring av fuktig luft.

TG2 er satt på bakgrunn av manglende fast avtrekk og en brukeravhengig ventilasjonsløsning med redusert sikkerhet for effektiv bortføring av fuktig luft.

- Redusert ventilasjon kan medføre langsommere uttørring, økt luftfuktighet og kondensbelastning. Over tid kan dette øke risikoen for lukt, overflateskader og mugglignende vekst.

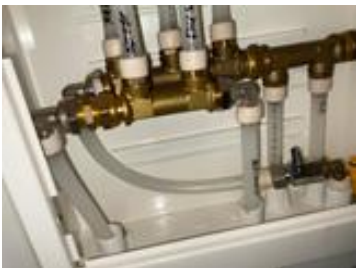
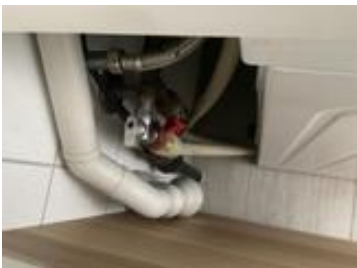
##### TO 1 Innvendige avløpsrør

Avløp i plast  
Lufting over tak  
Stake muligheter via sluk

Synlige og tilgjengelige rør og koblinger ble undersøkt visuelt. Skjulte grenrør og øvrige skjulte deler av avløpsinstallasjonen er ikke undersøkt.

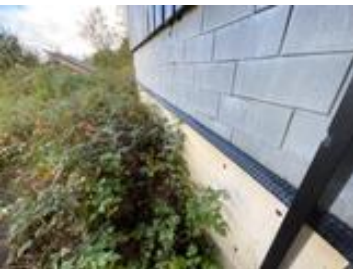
### 1 TO 2 Grunnmur og fundamenter

På innvendig side av grunnmuren i blindkjelleren er det registrert lokal synlig fuktvandring i murverket. Forholdet må ses i sammenheng med fuktforholdene som er beskrevet under punktene «Krypkjeller/blindkjeller» og «Fuksikring og drenering».

- Den synlige fuktvandringen er et symptom på at grunnmuren utsettes for fuktbelastning.

TG2 er satt på bakgrunn av synlig fuktvandring i blokkmuren i blindkjelleren.

- Vedvarende fuktbelastning kan føre til fortsatt fuktvandring og overflateskader i murverket. Forholdet kan også bidra til forhøyet luftfuktighet i blindkjelleren og økt risiko for fuktpåvirkning av tilstøtende konstruksjoner.

Årsaken til fuktbelastningen bør undersøkes nærmere. Eventuelle tiltak må sees i sammenheng med drenering, utvendig fuksikring og bortledning av vann rundt bygningen.

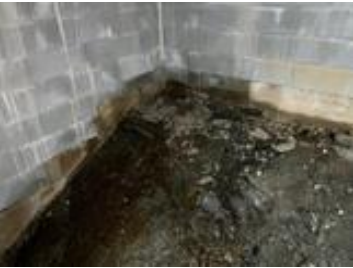
### 1 TO 2 Terrengforhold

Det er registrert vann- og fuktinnsig i bakkant av blindkjelleren. Forholdet må ses i sammenheng med punktene «Krypkjeller/blindkjeller», «Fuksikring og drenering» og «Grunnmur og fundamenter».

Eksisterende tiltak for vannavledning har ikke hatt fullgod effekt, ettersom det fortsatt forekommer vann- og fuktinnsig mot blindkjelleren. Bygningen utsettes derfor for økt vann- og fuktbelastning fra høyereliggende terreng.

TG2 er satt på bakgrunn av skrånende terreng som leder vann mot bygningen, kun delvis effekt av tidligere vannavledende tiltak og registrert vann- og fuktinnsig i blindkjelleren.

- Fortsatt vannbelastning mot bygningen kan føre til stående vann og forhøyet luftfuktighet i blindkjelleren, fortsatt fuktvandring i grunnmuren og økt risiko for fuktpåvirkning av trebjelkelag og andre organiske materialer.
