Pen 2-roms toppleilighet i  
naturskjønt og rolig nabolag  
på Åsheim | Rasta

ÅSHEIMVEIEN 137

# Tilstandsrapport

gnr. 100, bnr. 610, snr. 80

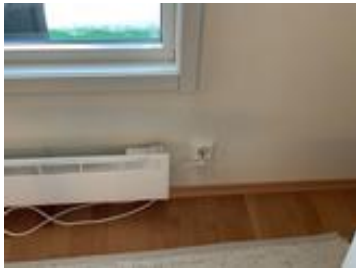
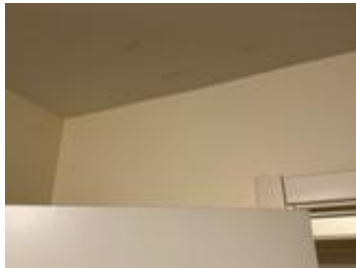
Det er registrert noe oppsprekking i overflater og særlig i tilknytning til det store stuevinduet, men også innerdøren til kottet og andre steder. Rissene er skrå, noe som indikerer setning.

Gulvene er skjeve (synlig og målt) og det kan være en sammenheng mellom dette og rissene i overflatene.

Det er viktig at det gjøres en utredning av rissene før man pusser opp, da de er sjanse for at rissene kommer tilbake dersom man kun fikser overflatene.

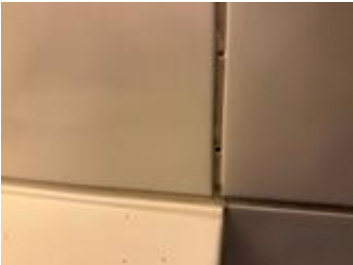
### 4.ETASJE > BAD/WC

#### 1 TG 2 Overflater Gulv

Det er en oppkant ved terskelen. Om det er membran ført opp til undersiden av terskelen vil eventuelt lekkasjevann holdes i rommet, men fordi det er en list mellom dusjonen og gulvet, er det sjanse for at eventuelt lekkasjevann ikke vil ledes til sluket ved behov. Det er ikke mulig å avklare hvordan membranen er avsluttet, uten destruktive inngrep(riving av terskelen)

- Til tross for avviket i fall/høydeforskjell til sluk, vil gulvet fortsatt kunne lede vann mot sluket, men med redusert effektivitet. Dette kan potensielt øke risikoen for vannansamling i enkelte områder av badet.

Avviket vurderes å ha begrenset praktisk betydning slik rommet brukes i dag, da dusjkabinett begrenser vannbelastningen på gulvet. Løsningen gir likevel redusert sikkerhetsmargin ved eventuell vannpåvirkning utenfor kabinettet.

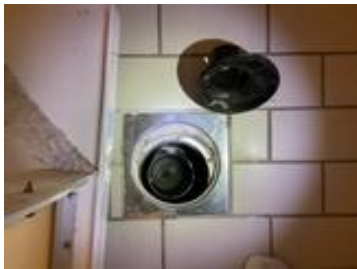
### 4.ETASJE > BAD/WC

#### TG 2 Sanitærutstyr og innredning

- Det er påvist skader på innredning.

Typiske svelleskader på innredningen sider mot gulvet. Oppstår som følge av fuktbelastning over tid.

Slike skader har lav konsekvensgrad og behovet for utskifting vurderes av ny eier. Det er likevel viktig å redusere fuktbelastningen i rommet, slik at slike skader ikke får oppstå og utvikle seg. Riktig temperatur og ventilasjon er viktige forhold som påvirker rommet og bygningsdeler negativt om det ikke benyttes hyppig.

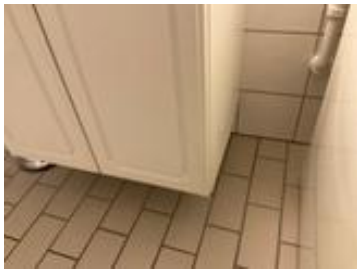
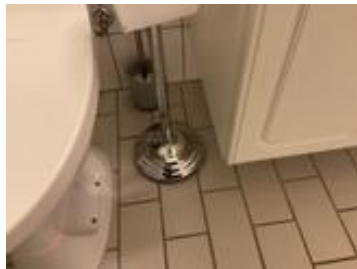
### 4.ETASJE > BAD/WC

#### TG 1 Ventilasjon

Villavent avtrekksmotor med regulering fra ventilator. Spalte for tilluft mellom dørbladet og terskelen.

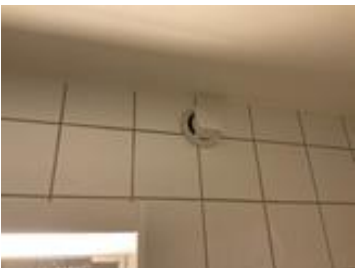
### 4.ETASJE > BAD/WC

#### TG 0 Tilliggende konstruksjoner våtrom

Hulltaking er foretatt uten å påvise unormale forhold. Hulltaking er foretatt ved/i Fra gangen mot badet.

Optimalt skulle det muligens vært boret fra kjøkkenbenken, men det der går det så mange vannrør, at jeg anser risikoen for å bore i og ødelegge et rør som ganske stor.
