LEIRPOLLEN 16

Koselig sjøhytte fra 2007 med båt plass og stor solrik tomt | Plen, utestue, terrasse og hems | Plass til flere biler på egen tomt.

Tilstandsrapport

FRITIDSBOLIG

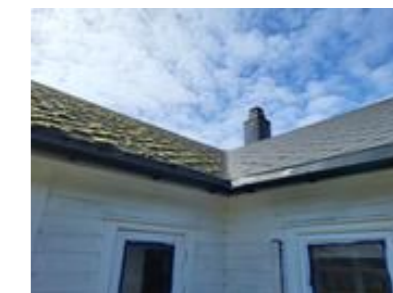
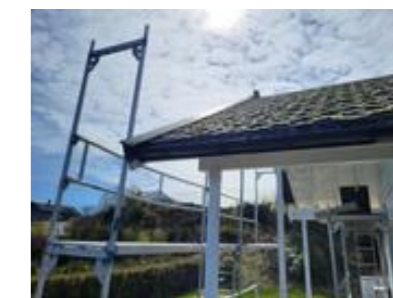
Nedløp og beslag

Stål renner og nedløp på hytte og renner og nedløp i plast på vinterhage. Kontrollert for generell slitasje, utførelse og eventuelle avvik. Beslag rundt pipe er kontrollert, krav til snøfangere utredet.

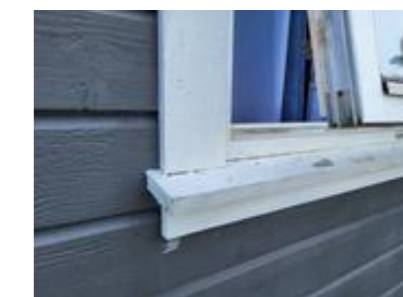
TO 2 Vinduer

Malte vinduer fra byggeår. Glass, karmen, beslag og lukkemekanisme er kontrollert for mulige avvik.

- Det er påvist tegn på innvendig kondensering av enkelte vindusglass.
- Karmene i vinduer er slitte og det er sprekker i trevirket.
