LEIRPOLLEN 16

Adresse: Leirpollen 16, 5384
TORANGSVÅG

Tilstandsrapport

FRITIDSBOLIG

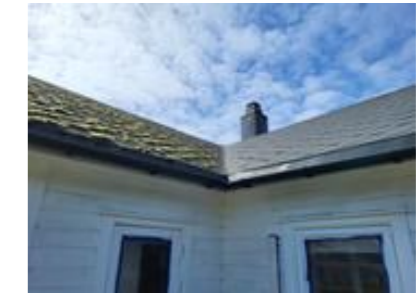
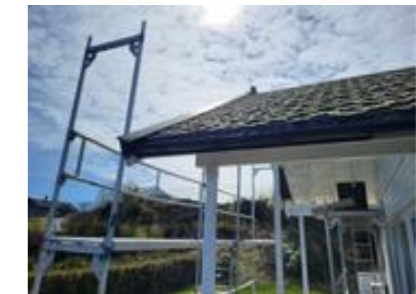
Nedløp og beslag

Stål renner og nedløp på hytte og renner og nedløp i plast på vinterhage. Kontrollert for generell slitasje, utførelse og eventuelle avvik. Beslag rundt pipe er kontrollert, krav til snøfangere utredet.
