ASKEPOTTVEIEN 67

**Adresse:** Askepottveien 67, 4314 SANDNES

Befaringsdato: 16.06.2026

## Tilstandsrapport

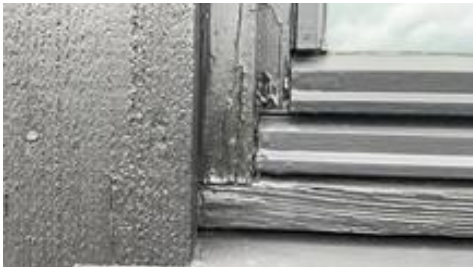
- Det er påvist at enkelte vinduer er vanskelig å åpne/lukke.
- Karmene i vinduer er slitte og det er sprekker i treverket.

Noen av vinduene har slitasje og oppsprekking i treverket. Vinduer fra byggeåret henger og tar borti karm ved åpning og lukking.

Slitasje vindu.

Det bør utføres vedlikehold og utbedring av slitte og oppsprukne vinduskarmen for å hindre videre forringelse og redusere risikoen for fuktinntrengning, råte og muggdannelse.

Vinduer som henger og tar borti karm bør justeres eller eventuelt skiftes ut for å sikre funksjonalitet og forhindre ytterligere skader.

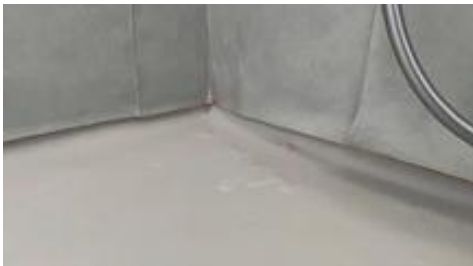
- Det er vindu/dør med ikke fuktbestandige materialer i våtsonen (ved vask, dusj, badekar, osv.), løsningen eller byggematerialet er uegnet.
- Det er avvik:

Vindu er plassert ved siden av dusjen. Tapetet i dusjonen begynner å slippe i skjøter og langs nedre kant. Det er påvist skade bak tapetet i dusjonen.

Skadet nedre del av vegg i dusj.

Vegger bør utbedres med egnede materialer for bruk i våtrom, og vindu bør også utføres med fuktbestandige overflater.

Dagens løsning medfører risiko for fuktskader på veggkonstruksjon og vindu, samt økt fare for mugg- og råteskader dersom tiltak ikke iverksettes.

Kostnadsestimat: 100 000 - 200 000

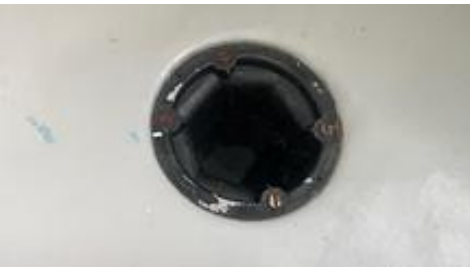
- Det er påvist mangelfull/feil utførelse rundt rørgjennomføringer e.l. som gir fare for fukt i konstruksjonen i våtsone.
- Mer enn halvparten av forventet brukstid er passert på membranløsningen.
- Mer enn halvparten av forventet brukstid er passert på slukløsningen.

Sluk i dusj.

Det bør etableres tilfredsstillende tetting rundt avløpsgjennomføringen i veggen for å hindre fuktinntrengning i konstruksjonen.

Alder på membran og sluk medfører økt risiko for lekkasjer og fuktskader i tilstøtende konstruksjoner. Det anbefales jevnlig overvåkning og vurdering av utskifting av membran og sluk for å redusere risikoen for fremtidige skader.

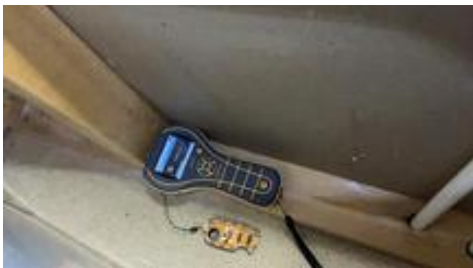
Fuktmåling i treverk bakenfor dusjsone. Ingen unormale forhold registrert.

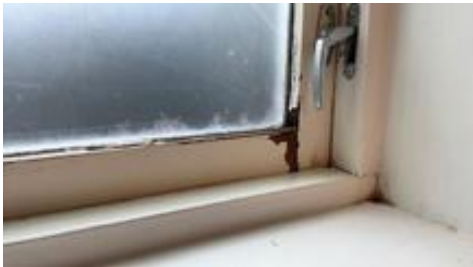
- Det er vindu/dør med ikke fuktbestandige materialer i våtsonen (ved vask, dusj, badekar, osv.), løsningen eller byggematerialet er uegnet.

Vindu i våtrom.

Vinduet bør utbedres eller byttes til et produkt med fuktbestandige materialer for å redusere risikoen for fuktskader på vindu og omkringliggende konstruksjon.

Jevnlig kontroll av tilstanden anbefales for å oppdage eventuelle skader tidlig.
