Bo urbant i Lørenskog  
Strøken leilighet fra 2021 med  
alt du behøver.

KÅRE B. WERNERS GATE 6

# Tilstandsrapport

Befaringsdato: 22.10.2025    Rapportdato: 23.10.2025    Oppdragsnr.: 20000-1785    Referansenummer: RO1466

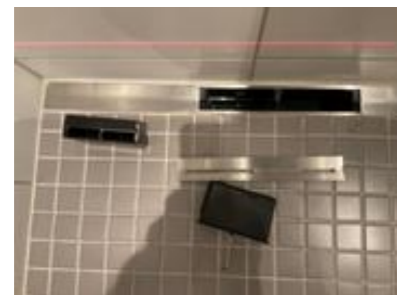
#### TO 1 Sluk, membran og tettesjikt

Det er slukrenne ved vegg i dusjsonen og ukjent tettesjikt/membran.

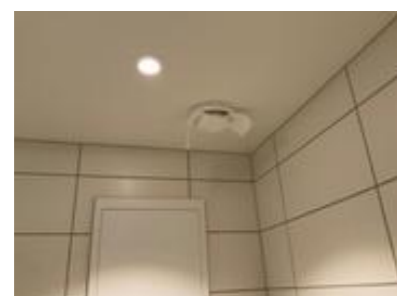
#### TO 1 Ventilasjon

Avtrekk via ventil i himlingen, tilknyttet ventilasjonsanlegget. Spalte mellom dørblad og terskel for tilluft.

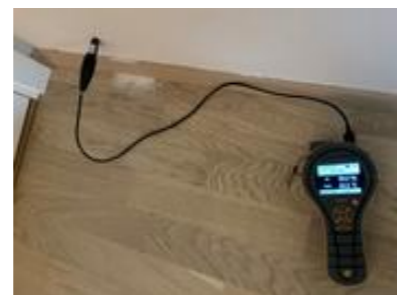
#### TO 0 Tilliggende konstruksjoner våtrom

Hulltaking er foretatt uten å påvise unormale forhold. Hulltaking er foretatt ved/i Fra soverommet tilstøtende våtsone(gulvet).

Normalt sett bankes det pigger inn i bunnsvillen for å måle fuktighet, men det var stålsviller i dette badet og en slik måling er umulig.

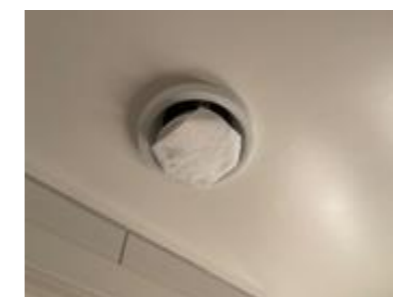
#### TO 1 Ventilasjon

Avtrekk via ventil i himlingen, tilknyttet ventilasjonsanlegget. Spalte mellom dørblad og terskel for tilluft.

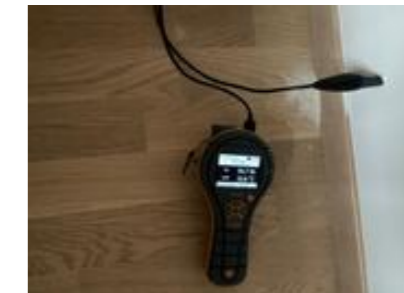
Måling av relativ fuktighet i hulrom og visuelle observasjoner, uten å avdekke verdier som tilsier fuktighet.

Normalt sett bankes det pigger inn i bunnsvillen for å måle fuktighet, men det var stålsviller i dette badet og en slik måling er umulig.

Måling av RH i hulrom viser akseptabelt nivå.
