MYRKDALSVEN 882

# Tilstandsrapport

gnr. 276, bnr. 174, snr. 4

Befaringsdato: 08.10.2026    Rapportdato: 17.10.2026    Oppdragsnr.: 18970-2236    Eiendomsverdi ref nr: CQ4889

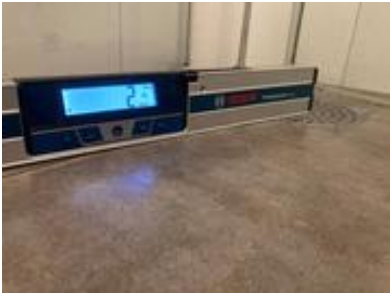
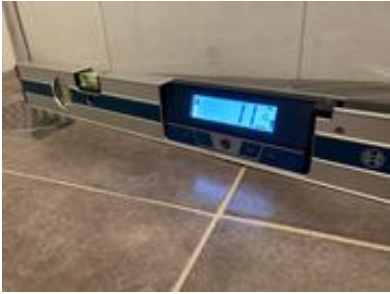
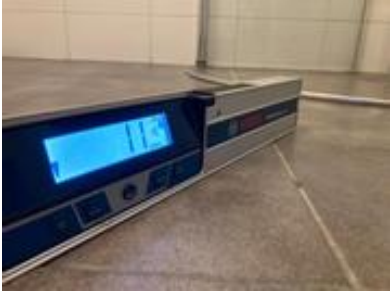
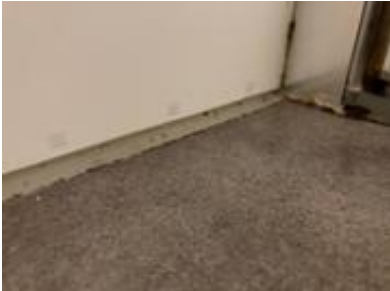
- Det er vindu/dør med ikke fuktbestandige materialer i våtsonen (ved vask, dusj, badekar, osv.), løsningen eller byggematerialet er uegnet.
- Det er påvist riss eller sprekker i flisfuger i våtsonen.
- Det er påvist merker og usikrede/synlige hull etter tidligere monterte installasjoner på vegg.
- Det er registrert ufagmessig og grov fuging med avvikende farge øverst i hjørneskjøt ved hjørneprofil/taklist. Det er også riss/sprekker i maling/fuge ved taklist.

Svartsopp i silikolfuger

Ved overflaterenovering eller ombygging bør fallforholdene utbedres slik at hele gulvet har tilstrekkelig fall mot sluk uten hindringer. Lokal utbedring/fjerning av kant kan vurderes dersom det er teknisk mulig, men rommets alder tilsier at en helhetlig oppgradering må påregnes innen rimelig tid.

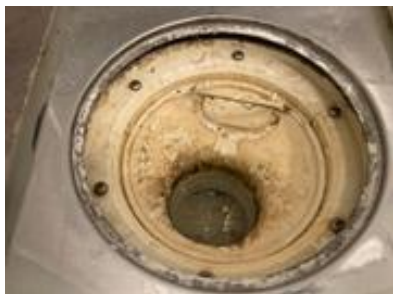
Det er observert en synlig sprek i den øvre delen/klemringen på høyre side.

De angitte kostnadene lokale strakstiltak for å begrense og forhindre umiddelbar fuktrisiko knyttet til sprukket klemring i sluk, Våtrommet er fra 2006 og har nådd sin forventede tekniske levetid for slitelag, sluk og membran. Lokale utbedringer må ansees som midlertidige sikringstiltak. Full oppgradering/totalreovering av våtrommet (estimert til kr 200 000 – 500 000) må påregnes i overskuelig fremtid

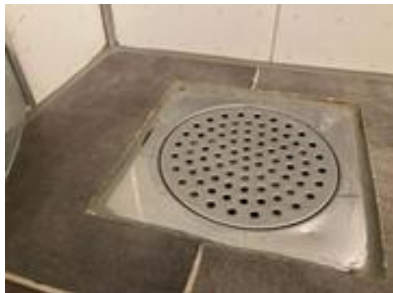
Sluk er 8 mm lavere enn gulvfliser

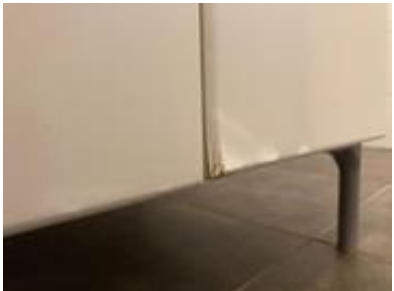
2. ETASJE > BAD

- Mindre skader eller svelling på innredning har begrenset betydning, men kan indikere begynnende fuktpåvirkning og kan utvikle seg over tid.
- Lokal utbedring må utføres.
- Ved implementering av innebygget sistene var det ikke krav om lekkasjesikring, konstruksjonen bør jevnlig observeres.

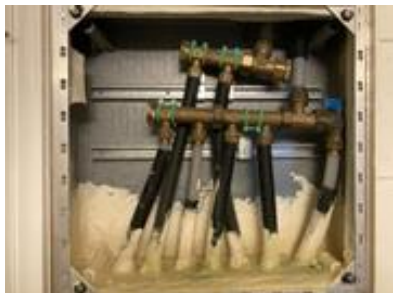
- Ufagmessig utførelse kan føre til økt risiko for lekkasjer, vannskader og redusert levetid på installasjonen.
- Løsemidler i enkelte tusjer kan trenge inn i PEX-materialet og over tid forringe rørenes levetid eller føre til spenningskorrosjon/svekkelser. Utførelsen er ikke i henhold til produsentenes monteringsanvisninger
