Tilstandsrapport

Tre roms leilighet

Sjømannsvegen 25 , 6008 ÅLESUND

Befaringsdato: 27.05.2026

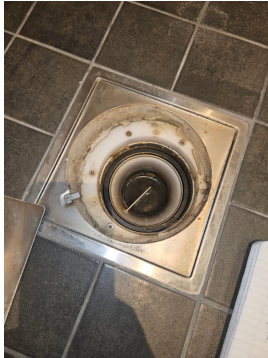
Tettesjikt av smøremembran. Membranen er klemt med klemring mot en plastsluk i gulvet.

Plastsluk med mansjett og klemring

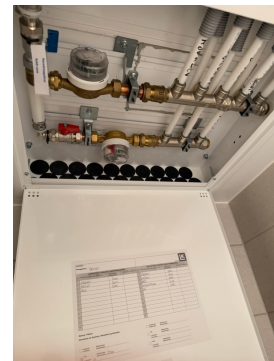
Rør i rør system for tappevann
Fordelingsskap med stoppekraner for vann er plassert bak en luke over himlingen på badet.

Fordelingsskap for tappevann med stoppekraner

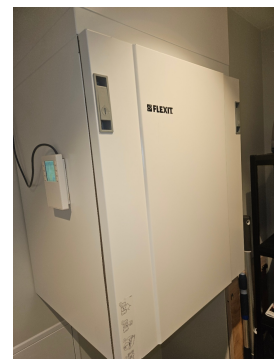
Balansert ventilasjonsanlegg med varmegjenvinner

Ventilasjonsanlegg i boden

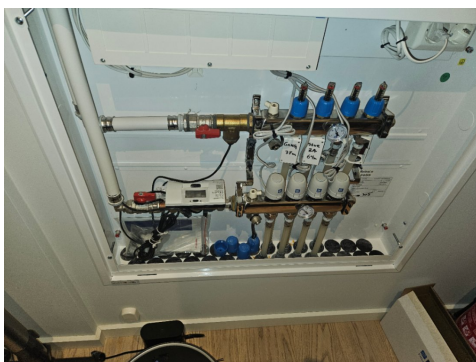
Vannbåren gulvvarme i leiligheten
Fordelingsskap for gulvvarme i en vegg i boden

Fordelingsskap for gulvvarme

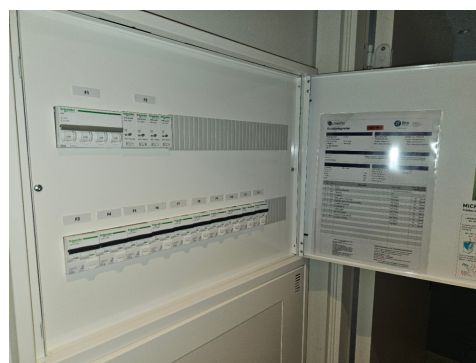
Skjult elektrisk anlegg. Sikringsskap med automatsikringer og jordfeilbrytere er plassert i boden.

Sikringsskap med automatsikringer og kursfortegnelse
