Lys 2-roms  
med 2 hybler  
og leieinntekt

OLE AASVEDS VEG 2

Selger har fått utarbeidet en tilstandsrapport for eiendommen. Rapporten er en teknisk gjennomgang av boligen og angir eventuelle byggetekniske avvik. I rapporten fremkommer det følgende:

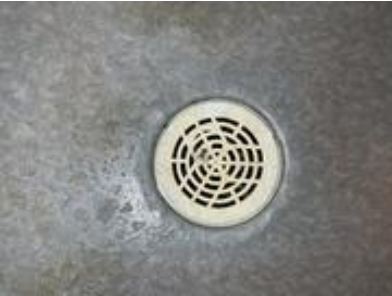
Bilde

Gulvbelegget er lagt under klemring i sluk.

Membran på rommet har nådd en alder som gjør tettheten usikker i tiden som kommer. TG 2 er gitt på bakgrunn av alder på fuktsikringen.

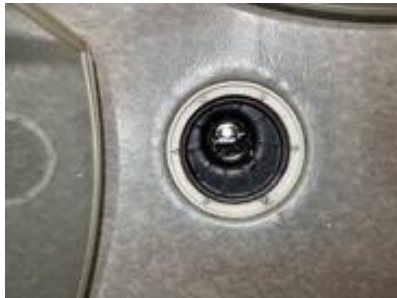
Bilde

Gulvbelegget er lagt under klemring i sluk.

TG 2 er gitt på bakgrunn av alder på fuktsikringen.
