# NØKKEL- INFORMASJON

**Adresse:** Helleberget 1, 4347 LYE

# Tilstandsrapport

## ENEBOLIG

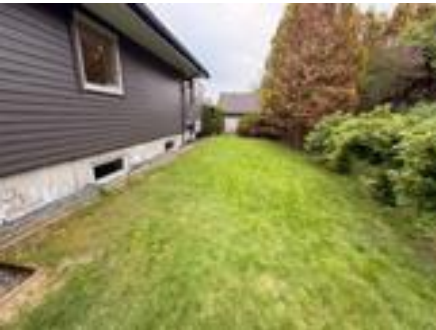
## TG 2 Terrengforhold

### Beskrivelse

Terrenget omkring boligen er stedvis flatt.  
Iht NVE ligger eiendommen UTENFOR aktsomhets område for flom.

### Vurdering av avvik:

- Det er påvist dårlig fall eller flatt terreng inn mot grunnmur og dermed muligheter for større vannansamlinger.

Flatt terreng rundt huset gjør at regnvann og smeltevann ikke ledes bort, noe som gir økt fuktbelastning på grunnmur og drenering.

### Konsekvens/tiltak

- Andre tiltak:

Terrenget må ha fall fra grunnmuren for å sikre god avrenning av overflatevann. Eventuelt må det utføres drenerende tiltak i terrenget for å lede overflatevann vekk fra boligen.

Det bør vurderes tiltak med terreng om det skulle vises seg at det forekommer vannansamlinger omkring eiendommen.

Kostnadsestimat: 20 000 - 100 000
