BOGAFJELLVEIEN 65

Lys og innholdsrik 3 roms-borettslagsleilighet med skjermet terrasse |
2 soverom | Attraktiv beliggenhet på Bogafjell | Utvendig bod

Adresse Bogafjellveien 65, 4324 SANDNES	
Dato for energimerking 15.06.2026	Merkenummer Energiattest-2026-311941
Bygningskategori Boligblokker	Bygningsnummer 19400220
Gårdsnummer 33	Bruksnummer 708
Seksjonsnummer 2	Bruksenhetsnummer H0203

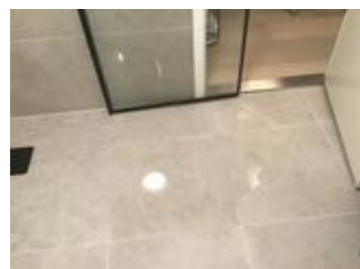
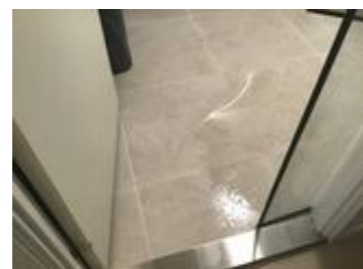
Mangelfulle fallforhold kan føre til at vann blir stående på gulvet eller ledes mot dørterkel og tilstøtende konstruksjoner. Dette øker risikoen for fuktbelastning på dør, karm og tilgrensende bygningsdeler. Risikoen vurderes som forhøyet da døråpningen er plassert i nærheten av dusjonen, selv om monterte dusjdører bidrar til å redusere mengden vann som normalt kommer utenfor dusjområdet.

Det anbefales å være oppmerksom på vannoppsamling på gulv og ved bruk av dusj begrense vannmengder utenfor dusjonen, tørke opp eventuelt vann som samler seg ved døråpningen. Ved fremtidig rehabilitering bør gulvet oppgraderes med fallforhold som sikrer avrenning mot sluk fra alle deler av rommet.
