Lys og
innholdsrik
leilighet!

BOGAFJELLVEIEN 65

Lys og innholdsrik 3 roms-borettslagsleilighet med skjermet terrasse |
2 soverom | Attraktiv beliggenhet på Bogafjell | Utvendig bod

Adresse: Bogafjellveien 65, 4324
SANDNES

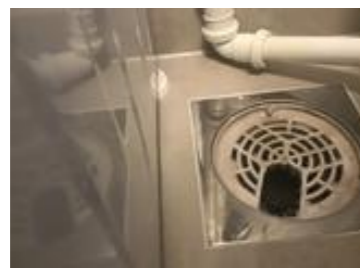
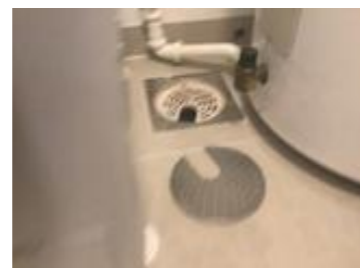
Mangelfulle fallforhold kan føre til at vann blir stående på gulvet eller ledes mot dørterkel og tilstøtende konstruksjoner. Dette øker risikoen for fuktbelastning på dør, karm og tilgrensende bygningsdeler. Risikoen vurderes som forhøyet da døråpningen er plassert i nærheten av dusjonen, selv om monterte dusjdører bidrar til å redusere mengden vann som normalt kommer utenfor dusjområdet.

Det anbefales å være oppmerksom på vannoppsamling på gulv og ved bruk av dusj begrense vannmengder utenfor dusjonen, tørke opp eventuelt vann som samler seg ved døråpningen. Ved fremtidig rehabilitering bør gulvet oppgraderes med fallforhold som sikrer avrenning mot sluk fra alle deler av rommet.
