Nyere innholdsrik  
familiebolig over tre plan  
med god planløsning

TVARABERGGKROKEN 22

**Adresse:** Tvarabergkroken 22, 4045  
HAFRSFJORD

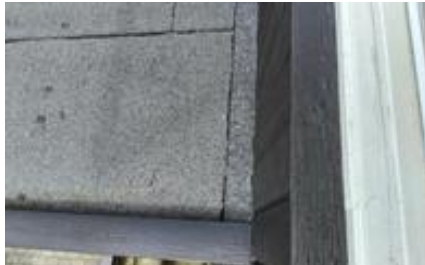
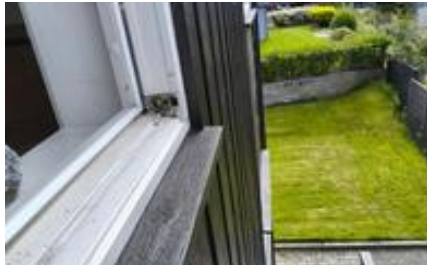
Det er utvendig slitasje i enkelte vinduer.

- Vinduene anbefales behandlet utvendig for økt levetid.

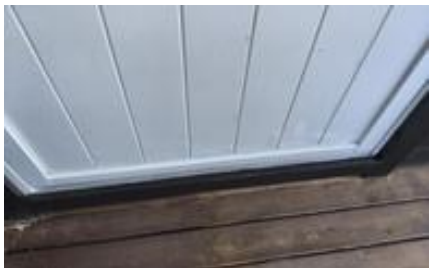
### TG 3 Ytterdører - 2

Utvendig > Ytterdører - 2: Det er råte i kjellerdøren.  
Innvendig > Rom under terreng (kjeller, underetasje, sokkeletasje): Det er gjennom hulltaking påvist høyt fuktnivå inne i innforet vegg, men ikke påvist fuktskader i dette området. Det er noe glippe mellom gulv og vegg på gangen.

- Døren anbefales byttet innen få år for å hindre følgeskader over tid.

Kostnadsestimat: Under 20 000

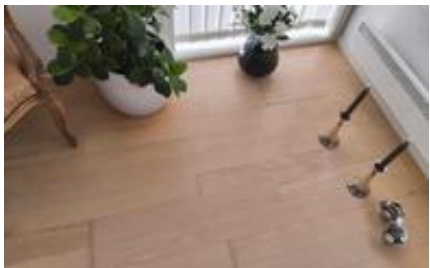
- Det er noe skader/merker i gulvet i 2. etasje, ved vinduet - etter vann fra blomsterpote.

- Gulv kan slipes, byttes eller utbedres ved behov. Avviket fremstår kosmetisk.

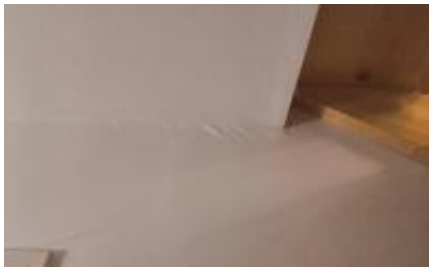
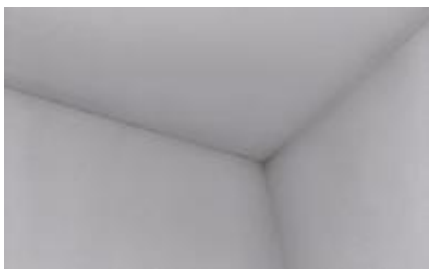
- Det er stedvis slitasje og sprekker i vegg/himling

- Sprekker og gliper kan utbedres lokalt ved behov eller ønske. Avvikene fremstår kosmetiske.

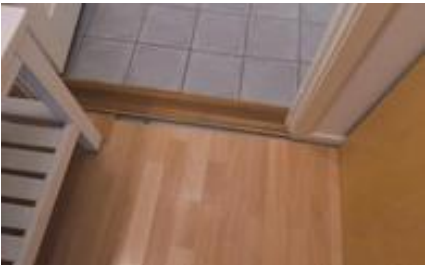
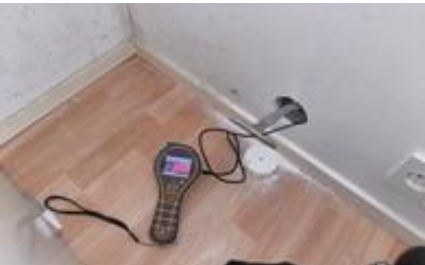
- Det er gjennom hulltaking påvist høyt fuktnivå inne i innforet vegg, men ikke påvist fuktskader i dette området.
- Det er noe glipe mellom gulv og vegg på gangen.

Ved hulltaking ut mot terreng er det registrert 21-23 vekt% i treverket.

- Se punkt om drenering for å stoppe fuktinntrengning i kjeller/grunnmuren.

Det er på befaringstidspunkt såpass mye påvist fuktighet at ytteligere undersøkelser/tiltak er anbefalt.  
Riving og oppbygging av vegger/gulv under terreng kan ikke utelukkes. Dette avhenger av hvilke avvik man finner ved videre undersøkelser. Estimater kan derfor være både lavere og høyere.

- Gulvet kan utbedres lokalt ved behov/ønske. Avviket er kosmetisk.

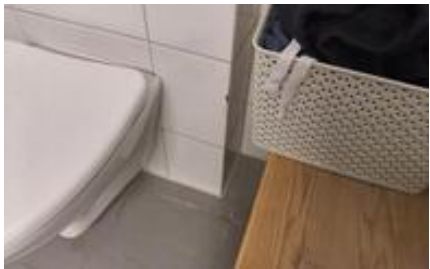
- Det er sprekker i flis og flisefuger på toalettassen.

- Kassen kan utbedres lokalt ved behov/ønske.

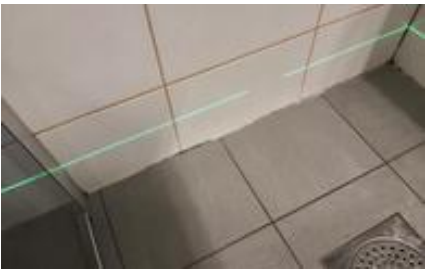
- Det er påvist avvik i fallforhold til sluk i forhold til krav i forskrift på befarings tidspunktet.

Badet har lite fall iht. krav.

- For å lukke avviket må korrekt fallforhold etableres, slik at vann ledes til sluk, og vann ikke blir liggende igjen på gulvet. Dette er ikke økonomisk forsvarlig før rommet renoveres.

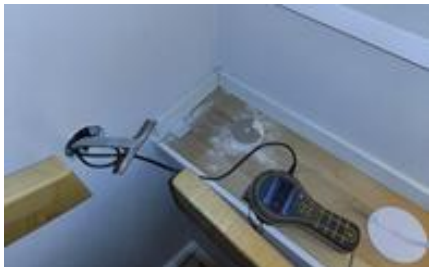
### KJELLER > VASKEROM

- Det er påvist avvik i fallforhold til sluk i forhold til krav i forskrift på befaringsstidspunktet.

- Det er påvist sprekker i fliser.

- For å lukke avviket må korrekt fallforhold etableres, slik at vann ledes til sluk, og vann ikke blir liggende igjen på gulvet. Dette er ikke økonomisk forsvarlig før rommet renoveres.

- Flisen kan byttes lokalt ved behov - avviket fremstår kosmetisk.

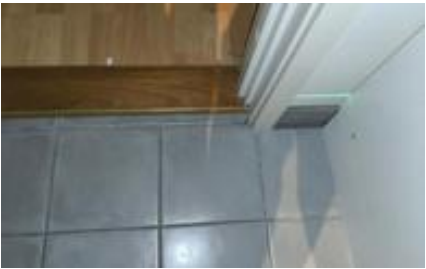
Det er bom i flere flis.

Vaskerommet har noe lite fall iht. krav.

- Flis med bom (hulrom under) er sårbar ved f. eks. om gjenstander faller ned på flis - den kan sprekke.

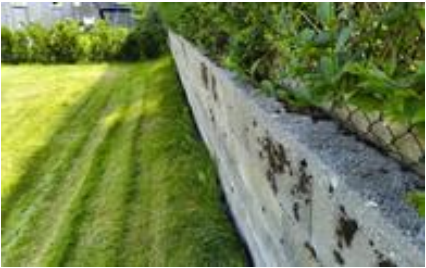
Det kan ikke utelukkes kostnader knyttet til denne muren, avhengig av hvem som eier muren. Dette bør sjekkes grundig opp i.

Muren heller en del innover på eiendommen.
