Innbydende, klassisk  
enebolig i rolig gate

AKSELMARKÅ 5

Enebolig  
Akselmarkå 5, 4325 SANDNES  
SANDNES kommune  
gnr. 33, bnr. 646

Befaringsdato: 11.08.2025    Rapportdato: 19.09.2025    Oppdragsnr.: 21690-1481    Referansenummer: ME3039  
Autorisert foretak: A-TAX AS    Sertifisert Takstingeniør: Jon Arne Pettersen    Vår ref: 20252990

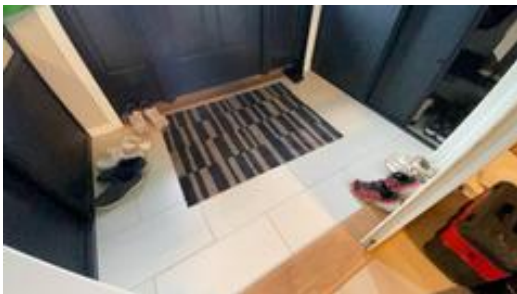
Det gjøres oppmerksom på at fliser med "bom" er mer utsatt for sprekkdannelser ved belastning. Om sprekkdannelser oppstår må det påregnes utskifting av fliser.

Bom under noen fliser
