LANGATJØNNLIA 2

Flott hytte på Bortelid med strandlinje mot Langatjønnå - Anneks og eiet tomt

**Adresse:** Langatjønnlia 2, 4540 ÅSERAL

**Gnr./Bnr.:** Gnr. 13, bnr. 42, i Åseral kommune

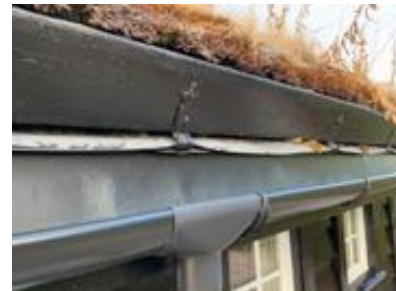
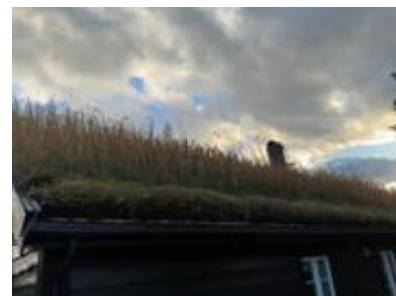
Undertekking av torvmembran, protan eller liknende type. Ingen åpenbare lekkasjesymptomer avdekket ved besiktigelse på innvendige overflater.

Normalt oppsyn og hold vekst nede.

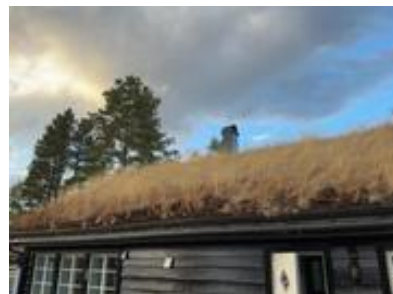
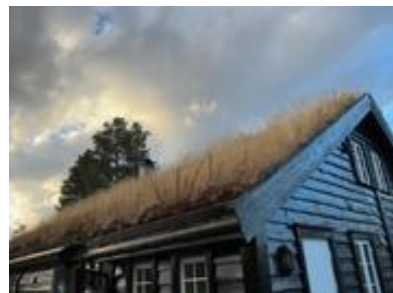
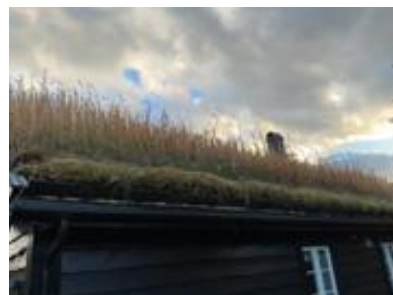
#### Nedløp, beslag og skorsteiner over tak

Pipe beslått. Generelt anbefales det tilsyn av loft for kontroll av tagjennomføringer/beslagsløsninger mm, spesielt høst/vinter ved kraftig nedbør/snø. Med dagens ekstremvær som tidvis oppstår så er disse punktene spesielt utsatt for mindre lekkasjer/fukt.

Takrenner og nedløp i stål. Tetthet og fallforhold på takrenner er ikke vurdert. På generelt grunnlag bør det påregnes normalt vedlikehold/oppsyn som fjerning av løv/barnåler eller liknende.

Vannbord og vindski av tre.

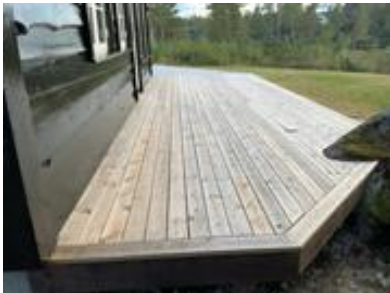
Balkong/terrasse med dekke av terrassebord. Treverk og terrassebord fremstår med normal vær- og aldersslitasje.

Normalt vedlikehold av terrassebord må påregnes. Med dette menes en årlig vask/rens av bord for å fjerne grønske og evt oppdatering av beis/maling mm.

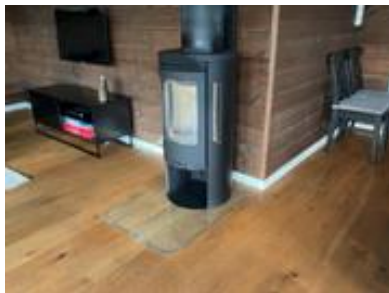
Vedovn i stue, ubrennbar flate foran ildåpning ansees tilfredsstillende. Stålrørpipe.

Pipe og ildsted er ikke funksjonstestet. På generelt grunnlag anbefales jevnlig kontroll av pipe og ildsteder av lokale feie/branntilsyn.

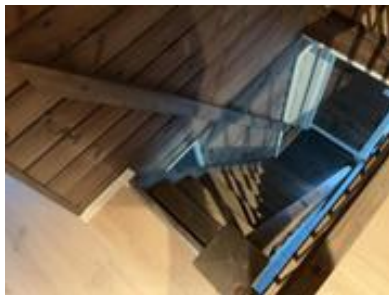
Tretrapp. Håndløper begge sider. Noe bratt stigning.

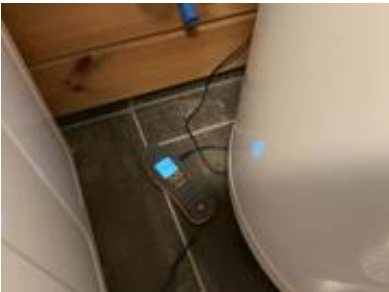
Det er utført fuktmåling fra tilstøtende rom, med under 7 vektprosent utslag. Vektprosent fuktighet (ofte kalt fuktkvote) angir vekten av vannet i et materiale som en prosentandel av materialets helt tørre vekt. Ansees normalt.

Hulltaking er ingen garanti for at det ikke er fukt eller svikt i konstruksjoner, men en indikasjon på at det fremstår normalt i området der hulltaking er utført.

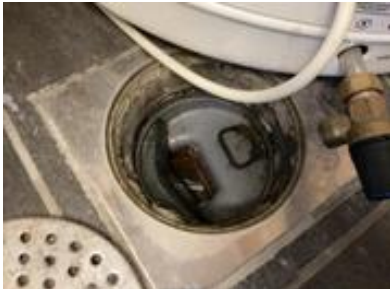
- Mer enn halvparten av estimert levetid oppnådd. Selv om det ikke er observert åpenbare avvik som lekkasje liknende, så kan alder tilsi fremtidig vedlikehold. Endret bruksmønstre/flere brukere mm kan endre vilkår for funksjon.

- Mer enn halvparten av estimert levetid for membranløsning er oppnådd. Det bør følges opp med jevnlig kontroll og vurdering av tilstand for å avdekke eventuelle tegn til slitasje eller lekkasje, da risikoen for svikt og fuktskader øker med alder.

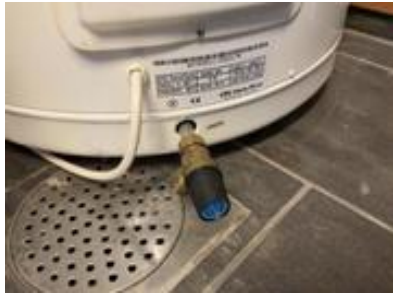
- Mangelfull el-tilkobling kan innebære økt risiko for elektrisk feil, brannfare og redusert sikkerhet.
- Det bør etableres tilfredsstillende el-tilkobling etter gjeldende forskrift.
