## LUNDHØGDA 46

Innholdsrik enebolig rett ved marka. Dobbel garasje. Velholdt. 3 soverom. Barnevennlig. Eget vaskerom. Utsikt.

## 6. Hovedrapport

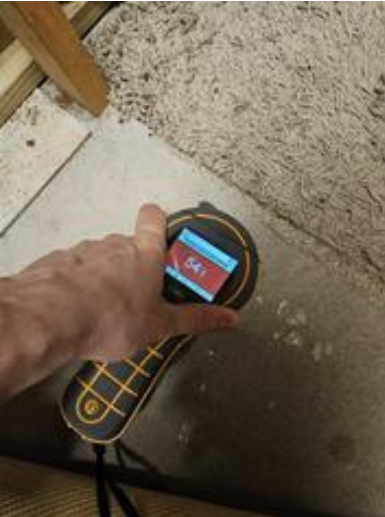
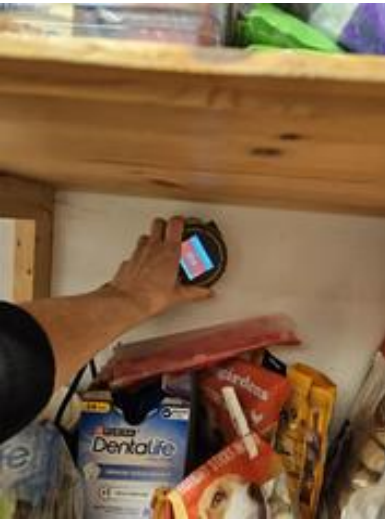
### 6.1 Drenering

| Ved fuktsøk på betonggulv og vegger mot terreng i sokkel så registreres det utslag. Årsak antas å være en kombinasjon av aldrende drenering og fuktopptrekk fra grunn. Fuktopptrekk fra grunn er ikke uvanlig for eldre boliger da disse kan være etablert uten alderbestandig fuktsperre i grunn. Drenering har passert halvparten av forventet levetid. Det registreres bruk av grunnmursplast men denne er utført uten toppilist. | |

| Ikke vurdert med behov for strakstiltak men en fremtidig oppgradering av drenering grunnet alder er påregnelig. For flere tiltak se punkt "rom under terreng". | |

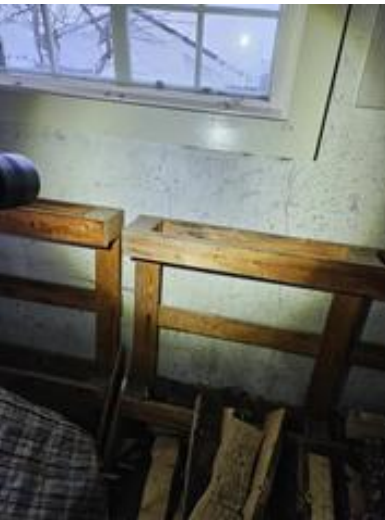
### 6.2 Grunnmur og fundament

| Det registreres mindre sprekker i garasje. Ikke vurdert med behov for strakstiltak. | |

| Forhold bør holdes under observasjon. | |

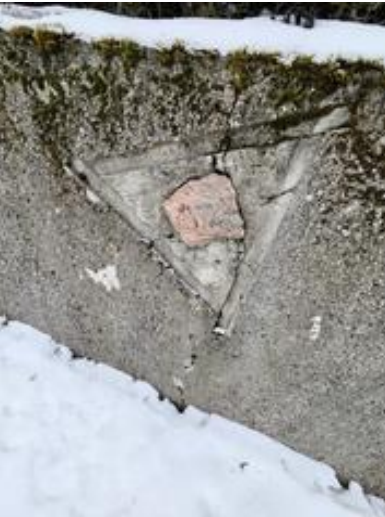
### 6.3 Støttemur

| Støttemur oppført i betong. | |
| Det registreres sprekk i støttemur. | |

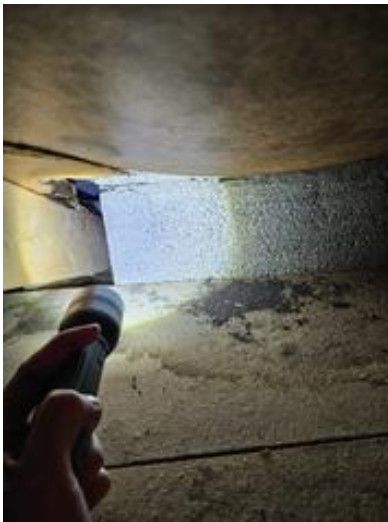
6.10 Takkonstruksjon og loft

| Type takkonstruksjon | Saltak |
|---|---|
| Det registreres fuktmerker ved pipe. Ved fuktsøk så vurderes område som tørt. Loftet vurderes å være tilstrekkelig luftet uten tegn til svekkelser. | |

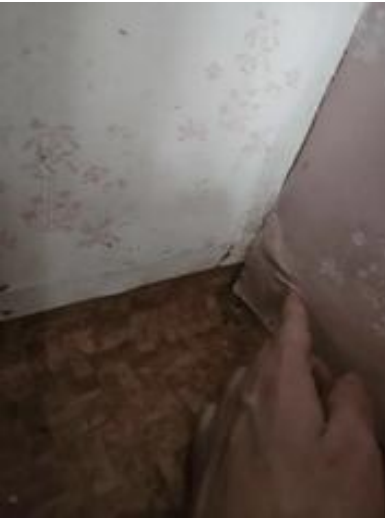
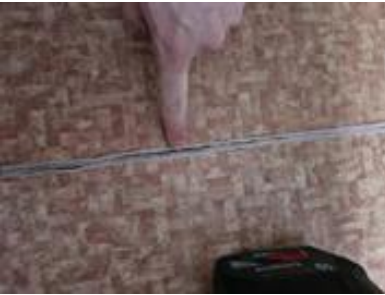
6.24 Vaskerom

| Det er etablert vaskerom med belegg i gulv og tapet på vegger. Opplegg for vaskemaskin. Skyllekum. Mekanisk avtrekk. | |
