Nydelig
hytte ved
Frilsjøen

GUNNARHÅGGÅN 9

Tilstandsrapport Eierskifte

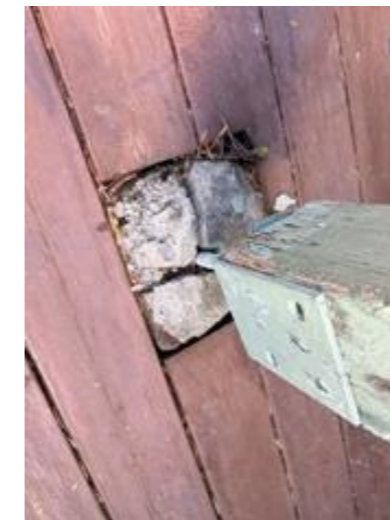
Skader på søylepunkt ved inngangsparti.

Det registreres skade på søylefundament ved inngangsparti.

Tilstandsgrad 2 er satt med bakgrunn i skade på søylepunkt av betong ved inngangsparti.

Det må påregnes tiltak/utskifting av skadet søylepunkt ved inngangsparti.

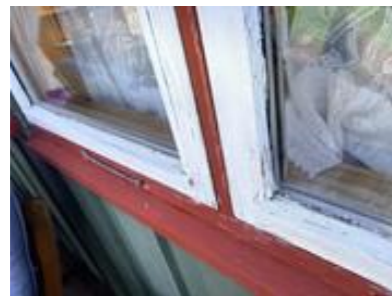
Eksempel på utvendig slitasje.

| Er det påvist værslette karmer, fuktskader eller råteskader? | Ja |

Utover alder ble det ikke registrert skader eller behov for tiltak utover normalt vedlikehold.

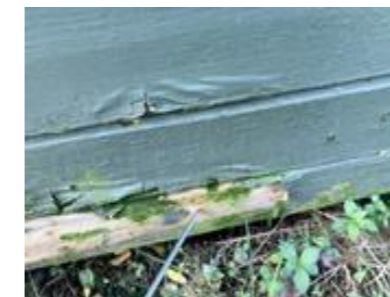
Eksempel på malingsavflassing på kledning.

Det må påregnes vedlikehold av fasader med vask/skraping og maling. Pga. alder og stedvis slitasje bør det påregnes og planlegges en oppgradering.

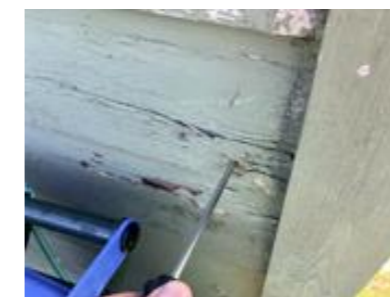
Lokal råteskade på deler av kledning bod/inngangsparti.

Det registreres stedvis værslett trekledning og lokale råteskader i trekledning ved bod/inngangsparti. Det er kun foretatt stikkprøvekontroller av musetetting og lufting bak kledning der dette er mulig. Der dette er undersøkt ble det ikke registrert tegn til avvik ved musetetting. Men det er benyttet klosser som musesperre bak kledning. Dette har medført stedvis redusert lufting. Manglende eller dårlig lufting av kledning kan medføre fuktskader i veggen på grunn av sen uttørring av fukt i veggen som kan oppstå på grunn av inn driv av nedbør og kondensering. Bordkledningen er stedvis avsluttet for nærme bakken med påfølgende fare for nedfukting og skader over tid.

Pga manglende lufting anbefales fasaden å holdes under oppsikt. Ved en framtidig oppgradering bør foretas tiltak for å bedre lufting av kledningen.

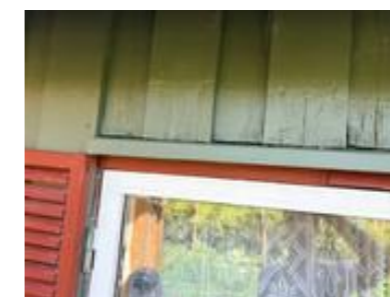
Eksempel på værslett oppsprukket kledning.

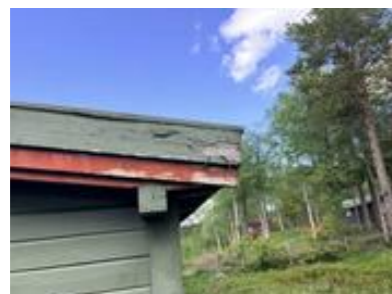
Eksempel på værslitasje og påbegynnende råte i vindskier.

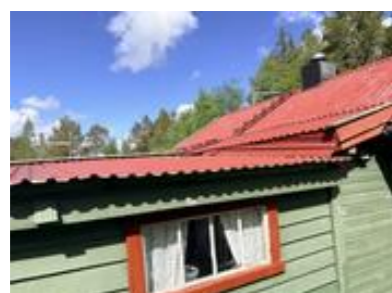
Deler av tak mangler renner og nedløp som vil gi økt uønsket fuktbelastning mot veggkonstruksjonen.

| Deler av tak mangler renner og nedløp som vil gi økt uønsket fuktbelastning mot veggkonstruksjonen. Det registreres slitasje og stedvis nedbøy/skjevheter i takrenner. Med hensyn til alder og slitasje vurderes over halvparten av forventet funksjonstid å være nådd. | |

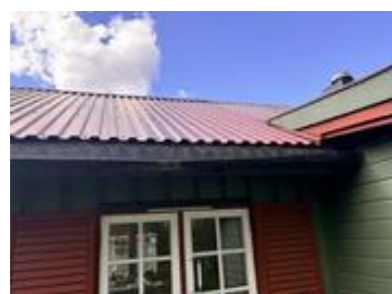
Skjevheter og nedbøy på takrenne.

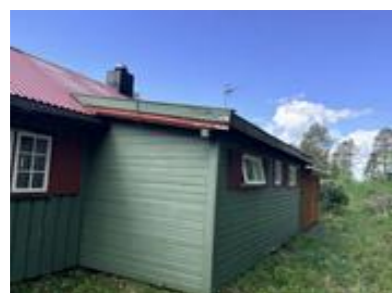
Deler av tak mangler renner og nedløp som vil gi økt uønsket fuktbelastning mot veggkonstruksjonen.

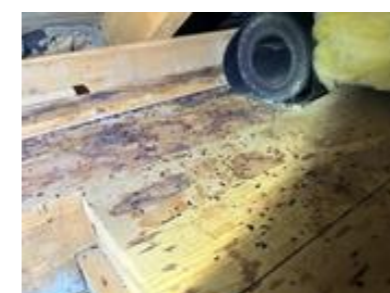
Spor etter mus på loft.

| Det registreres spor etter mus på loft. Omfanget av aktiviteten er ikke videre søkt påvist, men det gjøres oppmerksom på forholdet. Til opplysning så registreres det noe malingsavflassing i innvendig tak på soverom og ved loftsluke, det er målt med fuktmåler i området og det registreres ingen tegn til aktiv fukt eller kondensproblemer i områdene. | |

| Ytterligere undersøkelser anbefales med tanke på museaktivitet. |

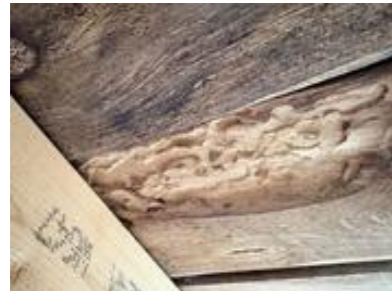
Eksempel på spor etter trekadeinsekter.

| Ytterligere undersøkelser anbefales med tanke på trekadeinsekter. | |

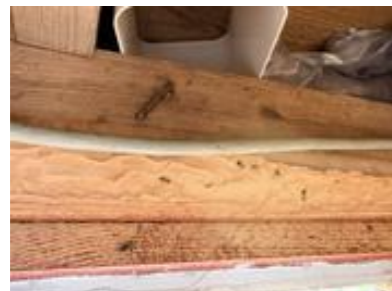
Eksempel på spor etter trekadeinsekter.

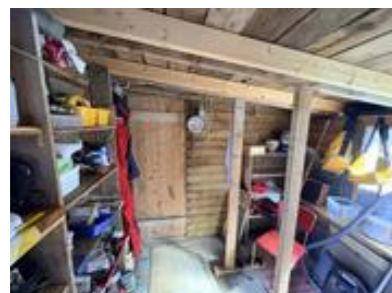
Selger har utført avstivning etter nedbøy i takkonstruksjonen. Funksjon og bæreevne vurderes foreløpig ikke som kritisk påvirket.

| Takkonstruksjonen framstår uten behov for tiltak i dag, men bør holde under oppsikt for å se om det er stabilt etter utførte tiltak med avstivning. | |
