Sentrumsnær  
toppleilighet

LEIRONGANE 6L

**Adresse:** Leirongane 6L, 6770  
NORDFJORDEID

Befaringsdato: 24.08.2026    Rapportdato: 26.08.2026    Oppdragsnr.: 21134-1471    Eiendomsverdi ref nr: OI7544  
Autorisert foretak: Nordfjord Takst Consulting AS    Sertifisert Takstingeniør: Christian Høgstøyl

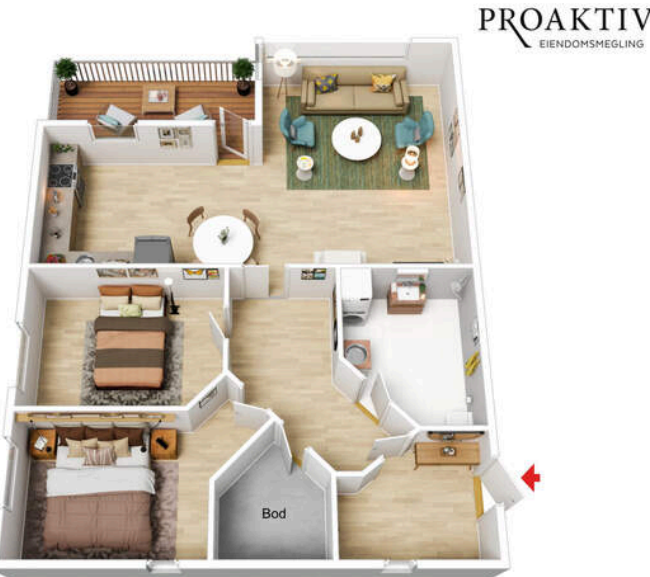
3D tegningen er ikke måltbar og noe avvik kan forekomme. Innredning og møbler er fingert for å gi en oppfatning av boligens muligheter og er ikke basert på den faktiske innredning.

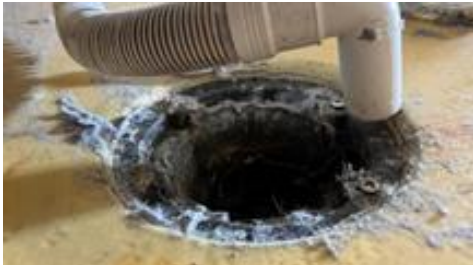
Sluk

Avvik: • Det er påvist avvik i fallforhold til sluk som medfører at lekkasjevann ikke ledes til sluk og renner ut av våtrommet.

• Det er mulighet for at det kan forekomme vannlekkasje på våtrommet hvor vann ikke vil gå til sluk.

- Rommet må ikke benyttes som våtrom eller utsettes for regelmessig vannsøl. Kuttemerker, skjøter og udokumentert tilslutning ved sluket medfører at gulvet ikke kan forventes å holde tilbake eller lede bort større mengder lekkasjevann uten risiko for at vann trenger ned i underliggende konstruksjoner. Sluket bør holdes åpent og funksjonelt. Ved endret bruk eller behov for sikker lekkasjehåndtering må gulv og sluktilslutning oppgraderes med dokumentert, egnet utførelse.

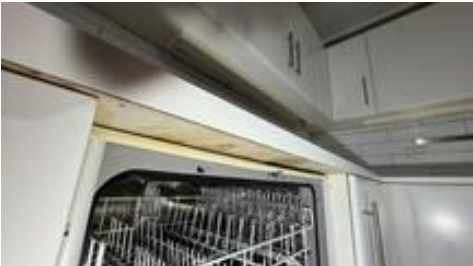
Oversikt kjøkken

Små sår og hakk i benkeplaten. Påbegynnende svelling i underkant av benkeplaten ved oppvaskmaskinen.
