Flott familiebolig med  
barnevennlig beliggenhet  
nær marka

OLE NORDGAARDS VEG 14A

**Adresse:** Ole Nordgaards veg 14A, 7049 TRONDHEIM

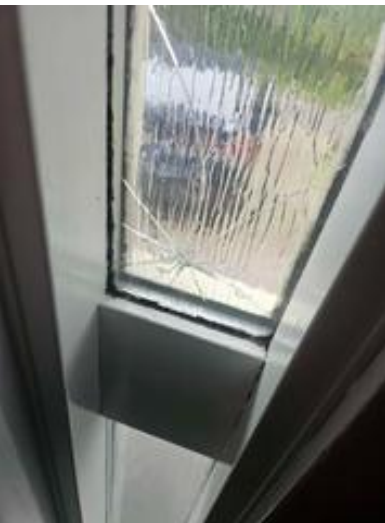
| Vinduer fra byggeår har generell aldersslitasje. Det registreres en glassrute med sprekk ved inngangsparti. Isolerglass fra byggeår har nådd en alder hvor fremtidig funksjon er usikker. Det vil være påregnelig med utbyttinger av eldre vinduer i tiden som kommer fremfor generelt vedlikehold. Vinduer vurderes å opprettholde sin funksjon idag. | |

Sprukken glassrute

Vinduer og dører  
Vinduer fra byggeår har generell aldersslitasje. Det registreres  
en glassrute med sprekk ved inngangsparti. Isolerglass fra  
byggeår har nådd en alder hvor fremtidig funksjon er usikker.  
Det vil være påregnelig med utbygginger av eldre vinduer i  
tiden som kommer fremfor generelt vedlikehold. Vinduer  
vurderes å opprettholde sin funksjon i dag.
