Romslig 3-roms
midt på Vangen.

VANGSGATA 29

Befaringsdato: 26.03.2026 Rapportdato: 31.03.2026 Oppdragsnr.: 22737-1010 Eiendomsverdi ref nr: QO1995

Autorisert foretak: Hardingtakst AS Sertifisert Takstingeniør: Andreas Handegard

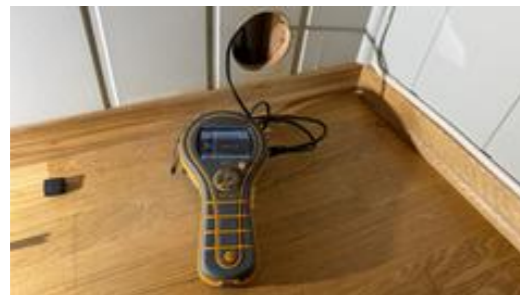
Hulltaking er foretatt i vegg fra tilstøtende rom mot våtsone. Det bemerkes at veggen mot våtsone var av betong med påføring av trevirke. Det vises også til allerede påvist avvik ved fuktisikring i sluk.

Bilde viser hvor det ble utført hulltaking og fuktmåling i vegg mot våtsone. Det ble montert blindlokk for å dekke til hullet.

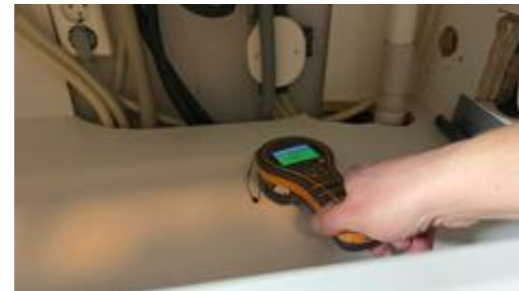
Det er foretatt en kontroll med fuktindikator på tilgjengelige, og erfaringsmessig utsatte steder. Det er ikke flyttet på hvitevarer/innbo.

Bildet viser fuktsøk med fuktindikator på gulv i utsatte områder på kjøkkenet. Det ble ikke avdekket forhøyede fuktverdier.
