BETZY KJELBERGS GATE 8

Adresse: Betzy Kjelsbergs gate 8, 4020 STAVANGER

Befaringsdato: 26.01.2026 Rapportdato: 27.01.2026 Oppdragsnr.: 20137-2521 Referansenummer: CY2144

Autorisert foretak: Stavanger Bygg og Boligtakst AS

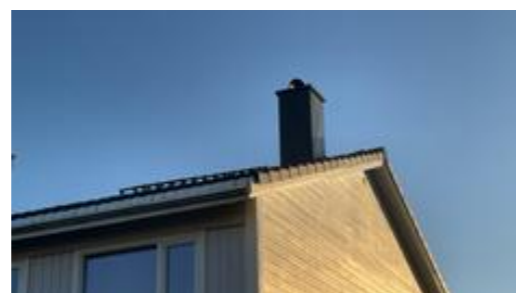
Betongtakstein, iflg eier lagt om i 2021. Sett fra bakkeplan ligger taksteinen pent uten synlige mangler eller skader på enkelstein.

Betongtakstein.

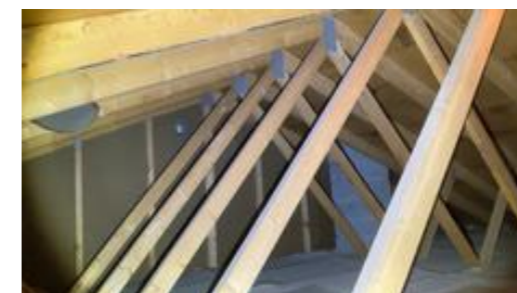
Saltak av takstoler fra byggeår, sett på kaldtloftet synes ingen mangler/skader, mindre merker etter kondensering på enkelte overflater men kaldtloftet opplevdes bra gjennomluftet. På ett par steder er det løs sutaksplate/undertak som festes eller utbedres. Fra utside er takkonstruksjonen rett uten synlige sig/svank.

Saltak av takstoler.

Enkelte sutaksplater som ligger løst eller skader utbedres.

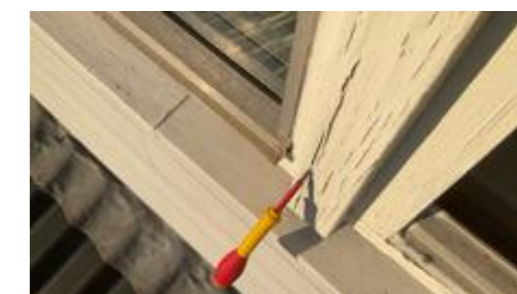
Malte vinduer i tre fra byggeår på side mot sør/øst, har værslitasjer ute på ramme, oppsprikking/avflassing på overflater, enkelte med begynnende råteskader. Vindu i kjeller med mangelfull innfuging på utside.

Oppsprikking/avflassing og begynnende råteskader.

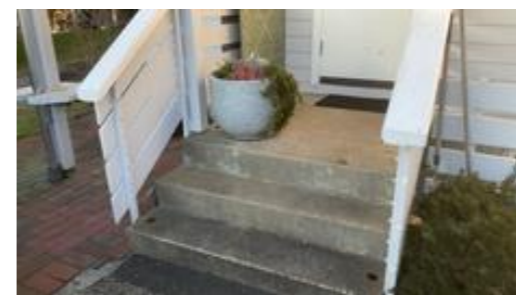
Hovedtrapp.

Overflater vedlikeholdes/males, rekkverket barne/fallsikres mht rekkverket og mangel av håndrekker/løpere i trappeløpet.

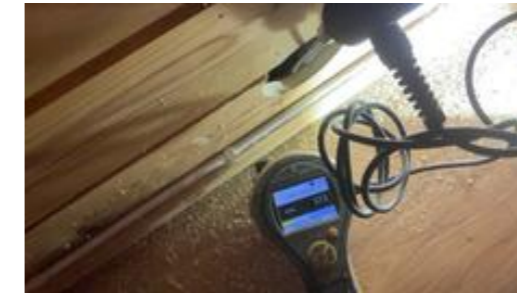
Hulltatt/fuktsøkt i påforet yttervegg i kjellerstue.

Fuktsøkt i påforet yttervegg i kjeller.

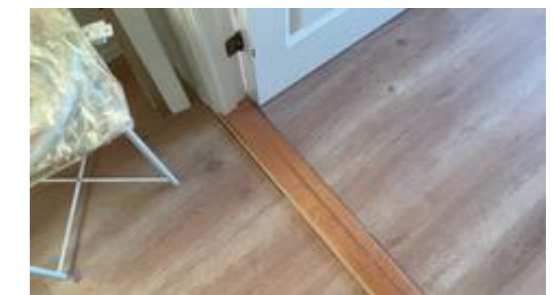
Mangel av terskellister på enkelte innerdører.

Ferdigstille/utbedre eller montere terskellister hvor dette mangler.

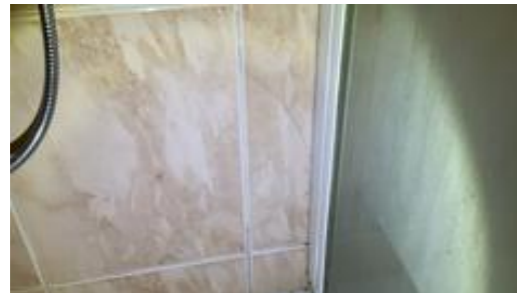
Flis på vegg i dusj med sprikk.

Overflater med avvik/sprikk og riss i fliser kan utbedres/byttes, rengjøre godt/evt refuge mykfuger med svertesopp.

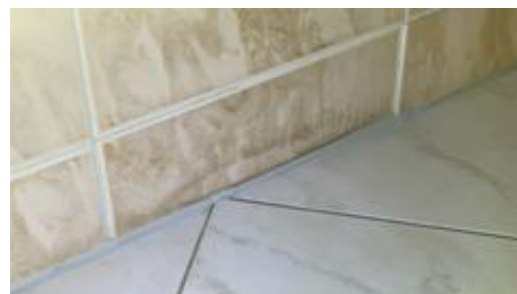
Emaljeriss i veggfliser dusj.

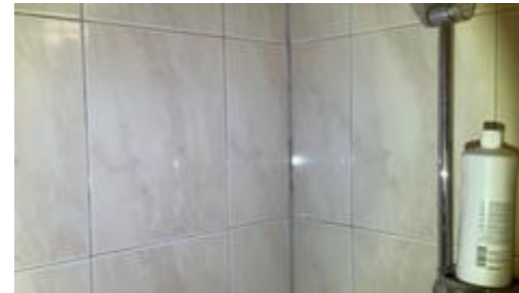
svertesopp i mykfuger dusj.
2 ETG > BAD

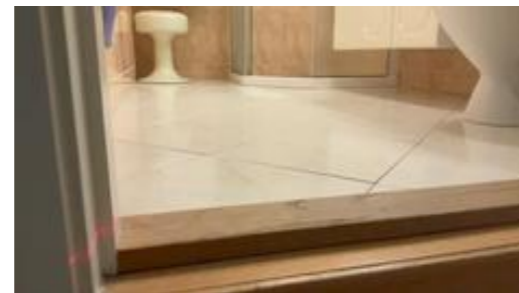
Terskeloppbrett er lavere enn dusjprofil.

Et bad med manglende/reduert fall til sluk blir mindre funksjonelt og sikkert for brukeren. Dette kan medføre stående vann på gulvet, vann som ikke ledes effektivt til sluket. Eventuelt lekkasjevann fra utstyr utenfor dusjsone vil ikke ha en naturlig vei til sluket. Dette kan føre til at vann samler seg på gulvet og potensielt renner ut av rommet eller trenger inn i konstruksjonen, terskeloppbrett på dør bør derfor føres høyere, evt etablere drengsøpning i gulvprofilen i dusjhjørnet.

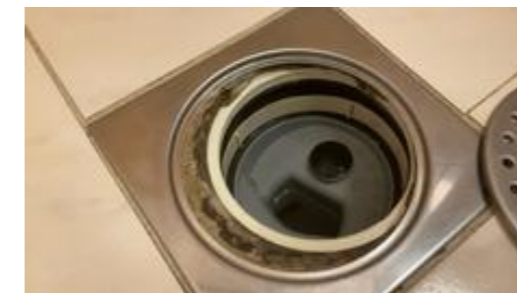
Sluk i gulv.

Ingen umiddelbare tiltak er nødvendige men det er viktig å merke seg at levetiden til en membran varierer basert på kvalitet, installasjon og bruk. Eldre membraner kan bli sprø og sprekke opp, noe som fører til at de mister sin vannnettende funksjon.

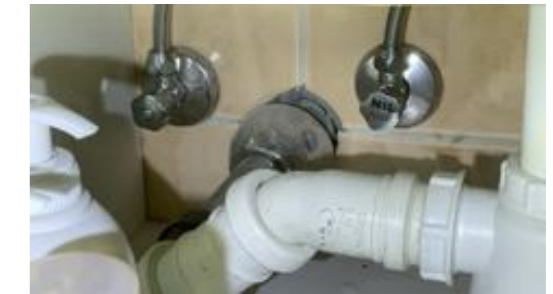
Ikke fuktett rørgjennomføring i vegg under vask.

Montere tilpasset mansjett/tetting rundt rørgjennomføringen i vegg under vask, evt utbedre/bytte overflater på seksjon med avvik/skader.

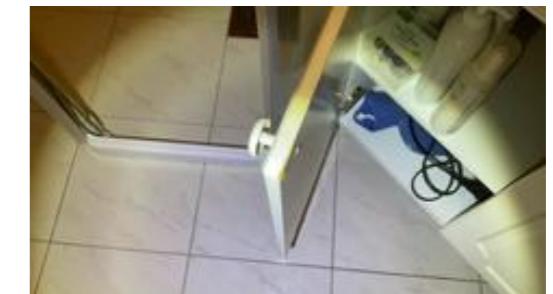
Fuktskade/merke i dør/seksjon.

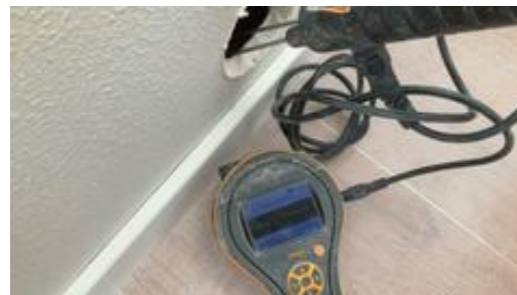
Hulltatt/fuktsøkt i vegg på soverom mot bad/dusjnisen uten unormale forhold.

Fuktsøkt i vegg uten unormale forhold.

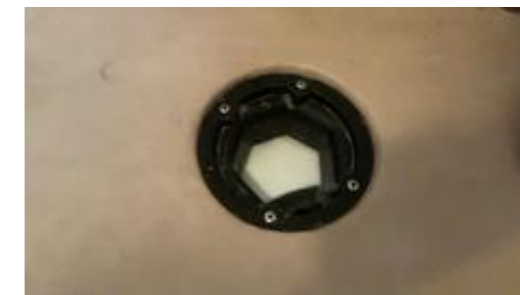
Sluk i gulv.

Ingen umiddelbare tiltak er nødvendige men eldre sluker av plast er ofte utsatt for lekkasjer og særlig i overganger. Eventuelle lekkasjer kan medføre fuktskader på tilliggende konstruksjoner.

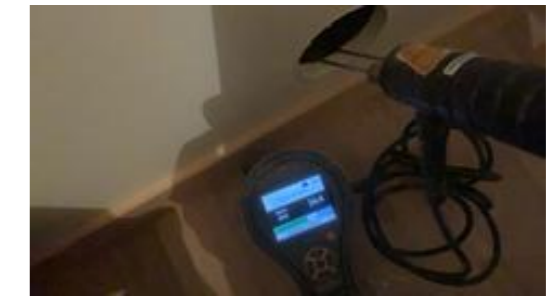
Hulltatt/fuktsøkt i vegg på bod mot vaskerommet uten unormale forhold.

Fuktsøkt i vegg uten unormale forhold.

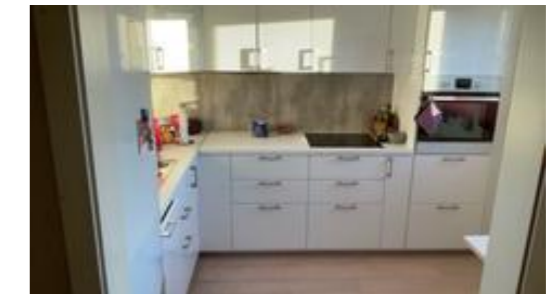
Kjøkkeninnredning iflg eier fra ca 2017 med lyse, slette fronter/dører. Frittstående kjøleskap/frys, innebygget oppvaskmaskin, steikeovn i høyskap og platetopp med ventilator over. Montert lekkasjvarsler. Avløp under vask er funnet i orden, god avrenning. Fuktsøkt utsatte steder på gulv ved vask, oppvaskmaskin og kjøleskap/frys uten unormale forhold.

Kjøkkeninnredning.

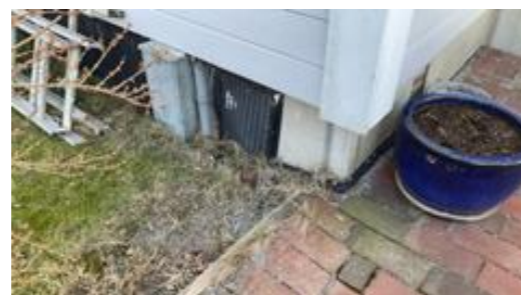
Fuktsikring viser på mur.

- Overvåk tilstanden jevnlig. For å få tilstandsgrad 0 eller 1 må dreneringen skiftes ut, men tidspunktet for når dette er nødvendig er vanskelig å si noe om.

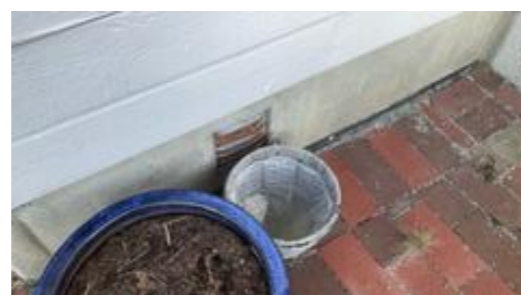
Rust på ventilrister.

Ventilrister kan utbedres/evt byttes.
