Meget pen enebolig  
m/ høy kvalitet &  
nydelig utsikt!

SMESTADVEGEN 34D

# NØKKEL- INFORMASJON

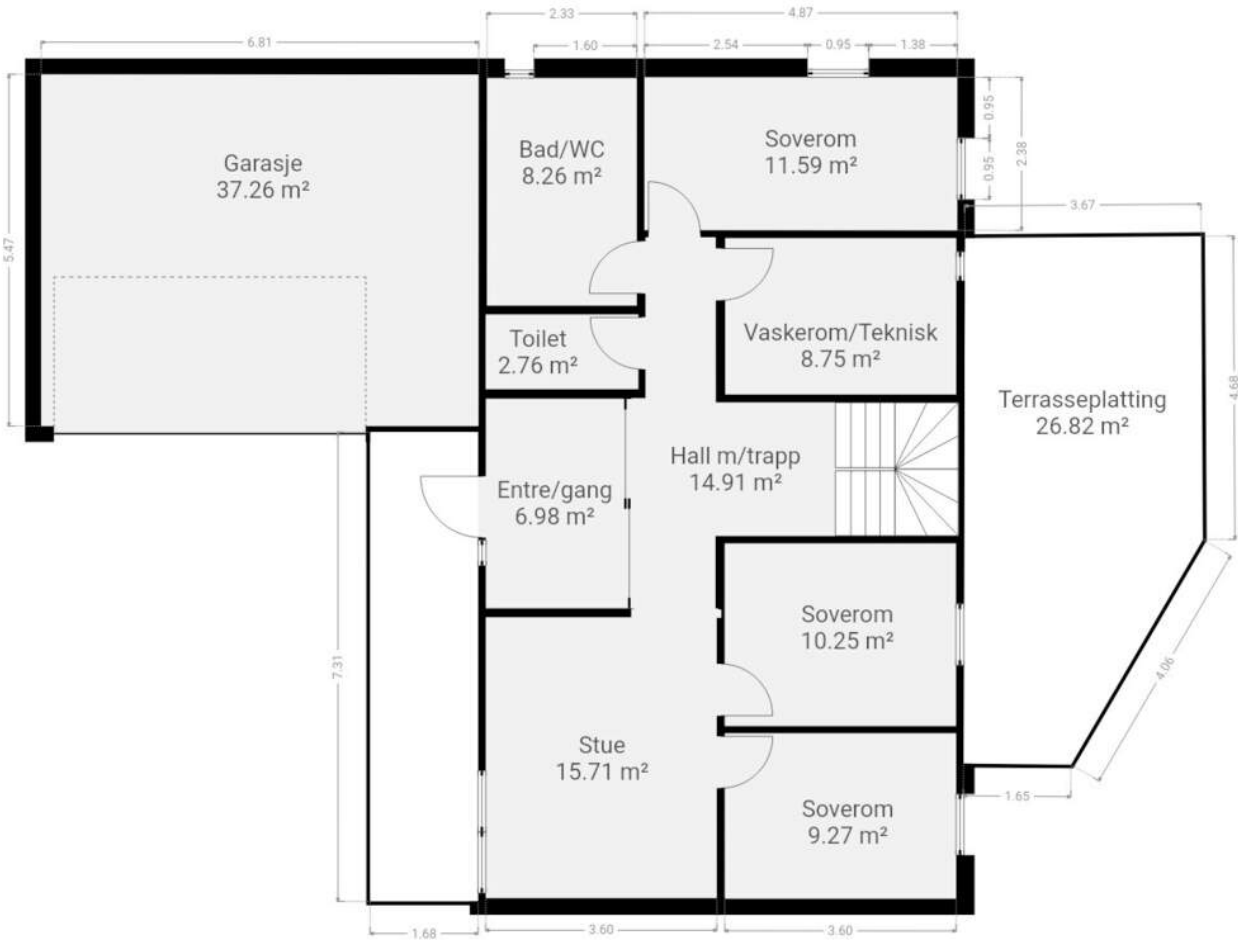
1.etasje

Boligens totale areal kan avvike mellom tegning og takst. På tegningen fremkommer rommenes netto areal uten innevegger. I arealmåling tas innvendige vegger med i arealet.

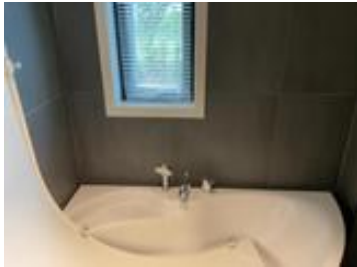
- Våtrom > 1.ETASJE > BAD/WC > Overflater, vegger og himling: Det er vindu med ikke fuktbestandige materialer i våtsonen (ved badekaret), løsningen eller byggematerialet er uegnet.

- Det er vindu med ikke fuktbestandige materialer i våtsonen (ved badekaret), løsningen eller byggematerialet er uegnet.

Vindu i våtsone.

- Materialer som ikke er fuktbestandige vil over tid kunne ta opp fukt dersom de utsettes for regelmessig vannsprut eller høy fuktbelastning. Dette kan føre til oppsvelling, slitasje og redusert levetid. Materialene bør derfor beskyttes mot direkte vannpåvirkning eller erstattes med løsninger som er bedre egnet for bruk i våtsone.

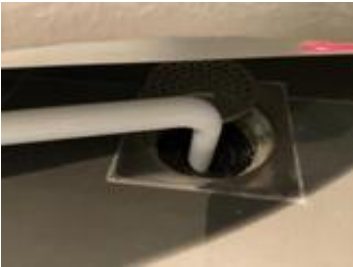
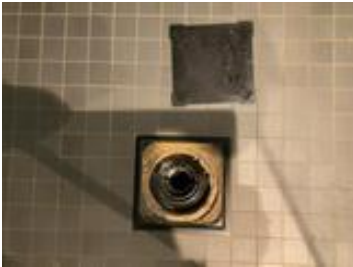
Våtrommet har skjult vanntett sjikt på vegg og gulv. Det er plastsluk, og høydeforskjellen fra toppen av sluket til flislagt gulv ved terskelen er 35 mm.

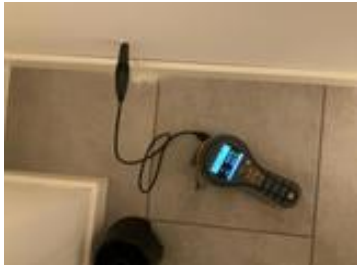
Måling av RH i hulrom viser akseptabelt nivå.

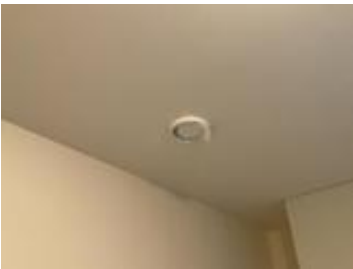
Avtrekk via ventil i himlingen, tilknyttet ventilasjonsanlegget. Det er spalte for tilluft mellom dørbildet og terskelen.

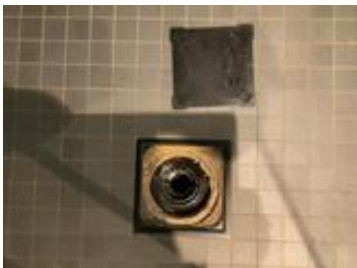
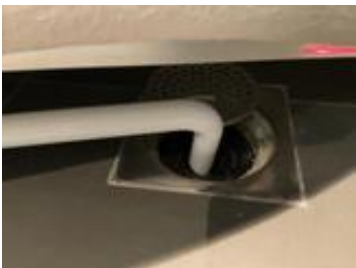
Våtrommet har skjult vanntett sjikt på vegg og gulv. Det er plastsluk, og høydeforskjellen fra toppen av sluket til flislagt gulv ved terskelen er 40 mm.

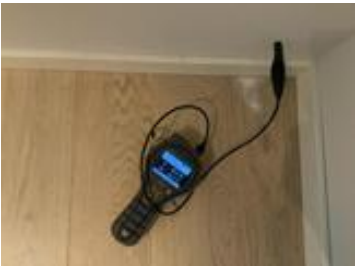
Fuktmåling ved hulltaking er foretatt fra walk in closet og i retning våtsonen dusj, uten å påvise unormale forhold.

Undersøkelsen gir et bilde av tilstanden i området der hullet er tatt, men utelukker ikke at det kan forekomme fukt i andre deler av konstruksjonen som ikke er åpnet. Lokale variasjoner kan forekomme. Ved riving av dette rommet eller hulltaking andre steder, kan det derfor ikke utelukkes skjulte forhold andre steder enn der hullet er tatt.

Måling av RH i hulrom viser akseptabelt nivå.

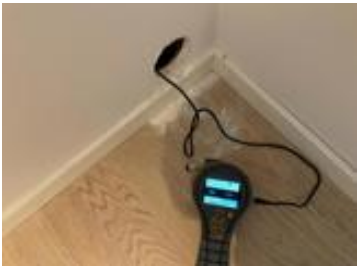
Måling med pigg i trevirke indikerer vektprosent i trevirke under 8%, som betyr at trevirket er tørt

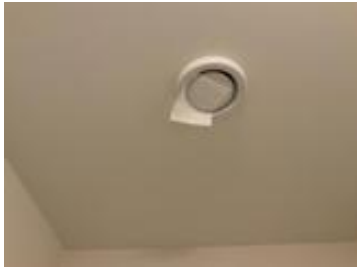
Avtrekk via ventil i himlingen, tilknyttet ventilasjonsanlegget. Det er spalte for tilluft mellom dørbildet og terskelen.

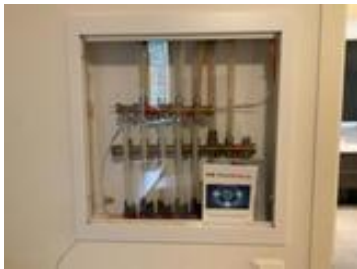
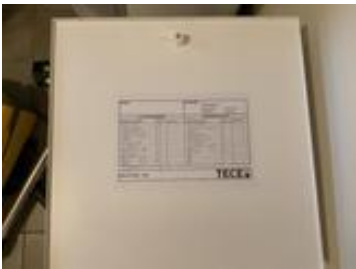
Innvendige vannledninger er av plast (rør-i-rør) og er besikttet i rørskapet plassert i vaskerommet.
