DALSSTUBBEN 54

Velholdt hytte med  
naturskjønn beliggenhet | 3  
soverom | Ildsted | Overbygd  
veranda

Befaringsdato: 13.08.2026    Rapportdato: 25.08.2026    Oppdragsnr.: 22732-1169    PropCloud ref nr: FI1031  
Foretak: OBK Takst AS

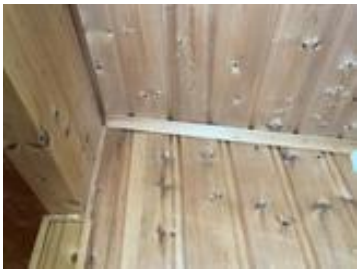
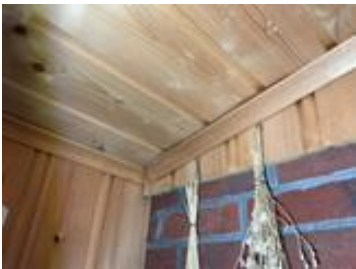
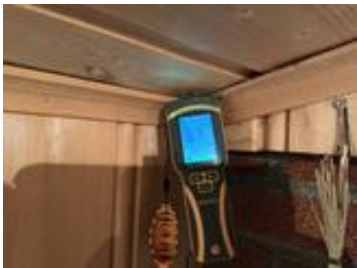
- Det er registrert fuktmerker rundt gjennomføringer, dette kan ha oppstått ved spesielle værforhold. Ved fuktmålinger var dette tørt på befaringsdagen.

- Det er registrert fuktmerker ved gjennomføringer rundt pipe. Kan ha oppstått ved spesielle værforhold. Det anbefales å følge med videre utvikling.

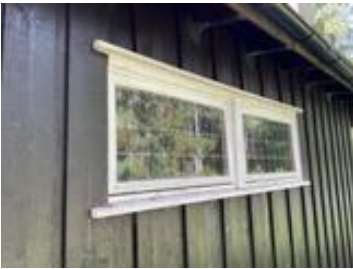
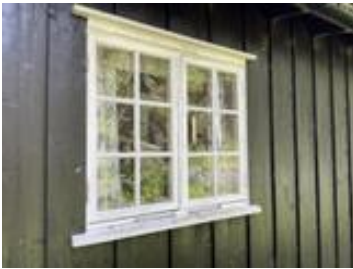
- Det er påvist tegn på innvendig kondensering av enkelte vindusglass.
- Det er påvist avvik rundt innsettsdetaljer som fører til at det kommer fukt inn i konstruksjonen.
- Det er påvist avvik rundt innsettsdetaljer.
- Vinduer som er eldre enn ca. 1995 gis normalt TG2 på grunn av alder, uavhengig av om det er registrert konkrete skader. Eldre vinduer har generelt lavere isoleringsevne og kortere restlevetid sammenlignet med nyere vinduer, men kan fortsatt fungere tilfredsstillende etter dagens bruk. Det er ikke montert vannbrettbeslag under vinduene. Dette innebærer at vannbrettet står eksponert for vær og vind, noe som over tid gir økt risiko for fuktpåvirkning og råteskader. Omramming er trukket ned på vannbrettet, hvilket kan gi kapillært fuktopptrekk. Skjulte skader kan ikke utelukkes uten åpning av konstruksjonene

- Kondensering på enkelte glass har medført fuktskader i treverk og kan medføre utskiftningsbehov av enkelte vinduer.
- Avvik rundt vinduenes innsettsdetaljer kan føre til fuktinntrenging i veggkonstruksjonen, med risiko for fuktskader, råte og redusert levetid på konstruksjonen.
- Det anbefales å kontrollere og utbedre detaljene for å sikre tett og korrekt utførelse.

**Kostnadsestimat: 20 000 - 100 000**

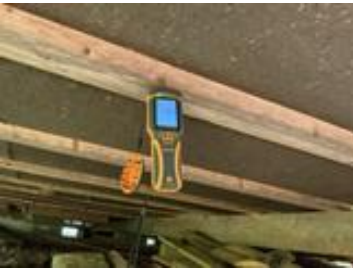
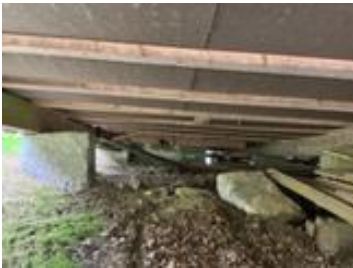
- Navn: Fuktmåling ble foretatt, jeg målte grenseverdier for skadelig fukt, trevirke er utsatt for fuktpåkjenning.

- Fuktverdier i krypkjerom vil ha naturlige variasjoner gjennom året. Det er viktig å føre regelmessig kontroll/tilsyn av bygningsdelen slik at unormale forhold kan oppdages tidlig.
