## Flott naust på Nøringset

NAUST NØRINGSET

**Adresse:** Naust Nøringset, 6036  
MAUSEIDVÅG

Befaringsdato: 01.06.2026    Rapportdato: 10.06.2026    Oppdragsnr.: 13707-1719    Eiendomsverdi ref nr: NF1925  
 Autorisert foretak: Sivilingeniør Patrick Young AS    Vår ref: HG

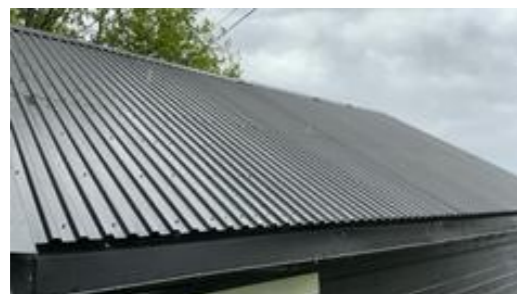
Opplekket teking av profilerte metallplater.  
Besiktiget fra bakkenivå grunnet manglende stige og takstige.  
Naustet er ikke høyt. Taket er godt synlig fra bakken.

Taket er tekket med profilerte metallplater

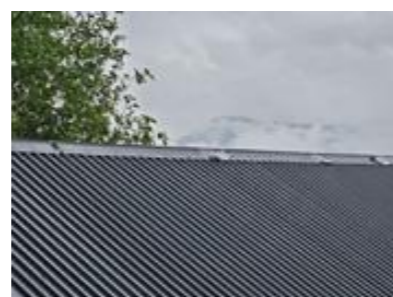
Det er ikke nedløpsrør på takrennene. Dette medfører forhøyet fuktpåkjenning på ytterveggene.  
Belegget på mønebeslagene har begynt å løsne. Dette er ikke pent, og kan over tid føre til rustdannelse på beslagene  
Det er ikke snøfangere langs takfoten. Dette ville vært et krav i dag.

Belegget på mønebeslagene har begynt å løsne

- Det bør lages system for bortledning av vann fra taknedløp ved grunnmur.
  - Avvik i beslagløsninger må utbedres.
- Mønebeslagene nærmer seg tid for utskifting.  
Det bør monteres nedløpsrør fra takrenner, og takvannet bør ledes bort fra grunnmuren.  
Dersom taket skal legges om, vil dette utløse krav om snøfangere.  
**Kostnadsestimat: Under 20 000**

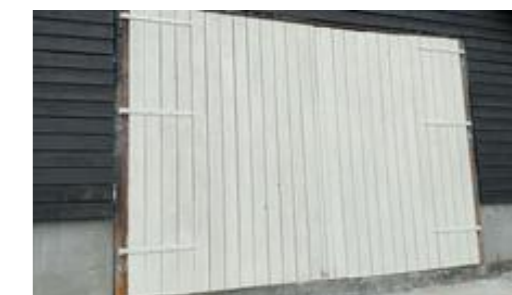
Det er begynnende fuktskade på nedre kant av dørbladet

Begynnende fuktskade på nedre del av dørbladet

Fuktskaden på dørbladet var liten og lite synlig på befaringdagen.  
Maling kan forlenge dørens levetid men for fullgod utbedring må dørbladet byttes.**Kostnadsestimat: Under 20 000**
