OSCARS GATE 10B

**Adresse:** Oscars gate 10B, 4008  
STAVANGER

Befaringsdato: 29.01.2026    Rapportdato: 30.01.2026    Oppdragsnr.: 20137-2528    Referansenummer: AC2552  
Autorisert foretak: Stavanger Bygg og Boligtakst AS

### BOLIGBYGG MED FLERE BOENHETER

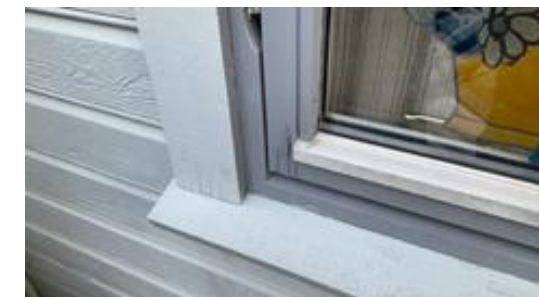
Malte vinduer i tre fra byggeår, produsert i 1993. Værutsatte av disse med værslitasjer/oppspricking ute på belistning/karm eller klemlist for glass.

Oppspricking på enkelte vinduer.

Vinduer vedlikeholdes etter behov.

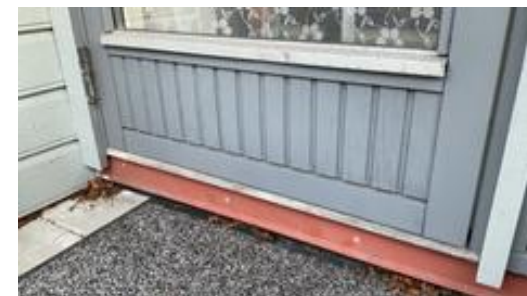
Malt terrassedør i tre fra byggeår, er magert behandlet ute på brystning og har oppspricking, håndtak på utside uten funksjon.

Værslitt/oppspricking på brystning terrassedør.

Dør vedlikeholdes og det byttes håndtak etter behov.

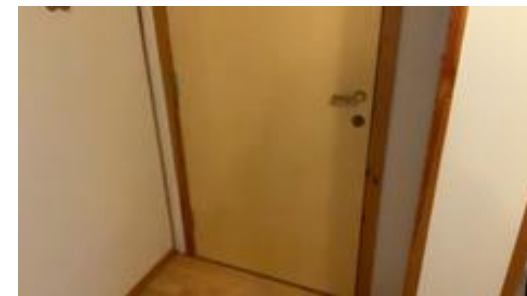
Hovedytterdør i finér fra byggeår. Denne er funnet i orden og har god funksjon.

Hovedytterdør i finér.

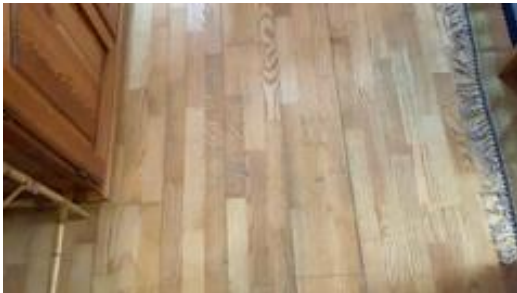
Slitt parkett.

Overflater pusses opp/utbedres etter behov.

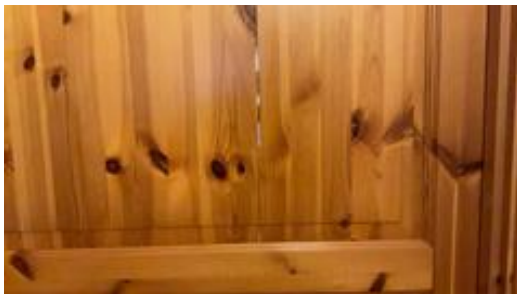
Sprikk i fylling.

Innerdører pusses opp/utbedres etter behov.

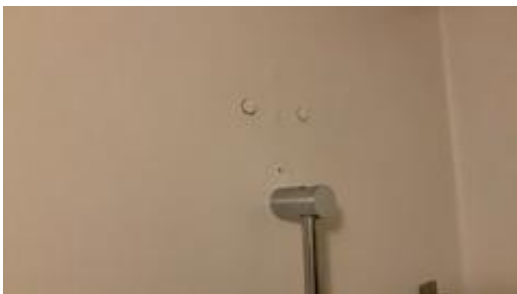
Våtromstapet på vegger, takplater fra byggeår. Det er borret hull i vegg i dusjens fuktsone.

Borret hull i vegg over dusjstang.

Borret hull i vegg i dusj må forsvarlig forsegles.

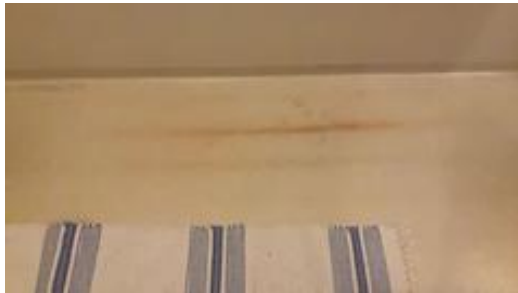
Det er påvist avvik i fallforhold til sluk, gulvet er ikke etablert med fall, laveste punktet på gulv er ved dør. Det er flere brennmerker etter varmekabler i belegget, tepper ol på gulvet bør unngås. Skrape/sår i gulvbelegget ved dusjhjørnet.

Merker etter varmekabler.

Et bad med manglende/reduert fall til sluk blir mindre funksjonelt og sikkert for brukeren. Dette kan medføre stående vann på gulvet, vann som ikke ledes effektivt til sluket. Ikke ha tepper på gulv.

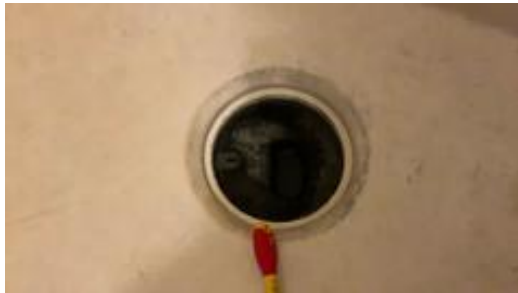
Sluk i dusj.

Det er viktig å merke seg at levetiden til en membran varierer basert på kvalitet, installasjon og bruk. Eldre membraner kan bli sprø og sprekke opp, noe som fører til at de mister sin vanntettende funksjon. Dette kan resultere i vannlekkasjer gjennom vegger og gulv og fuktskader.

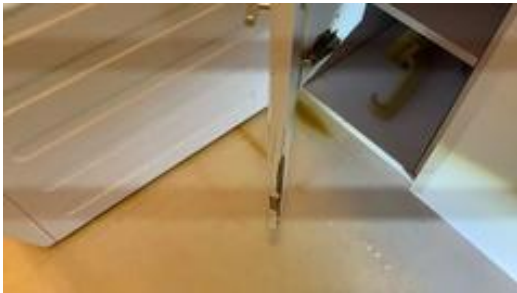
Avløp under vask er funnet i orden, god avrenning og vanntrykk ved samtidighet. Fuktskader/lakkavflassing på dører seksjon.

Lakkavflassing på dør.

Dører med avvik/skader kan utbedres/byttes.

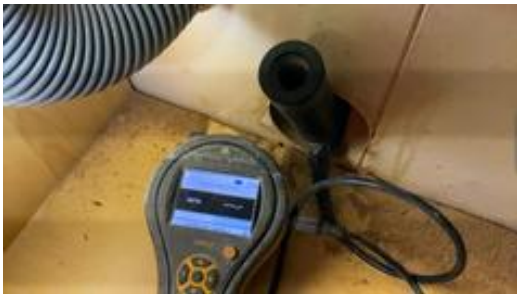
Hulltatt/fuktsøkt i benkeskap på kjøkken mot bad/dusjnisen uten unormale forhold.

Fuktsøkt i vegg uten unormale forhold.

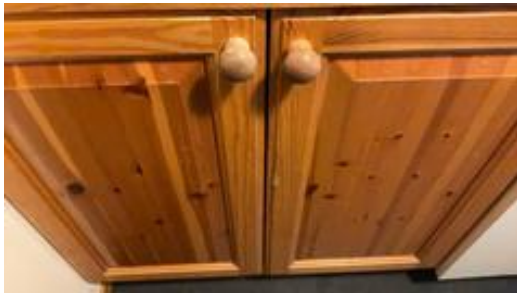
Kjøkkeninnredning fra byggeår med furufronter/dører med fyllinger. Avløp under vask er funnet i orden, god avrenning. Fuktsøkt utsatte steder på gulv ved vask, oppvaskmaskin og kjøleskap/frys uten unormale forhold. Bruksslitasjer/mindre skader på overflater/dører eller fronter.

Bruksmerker/mindre skader og hakk i overflater.

Kjøkkeninnredning/overflater med avvik kan utbedres etter behov.

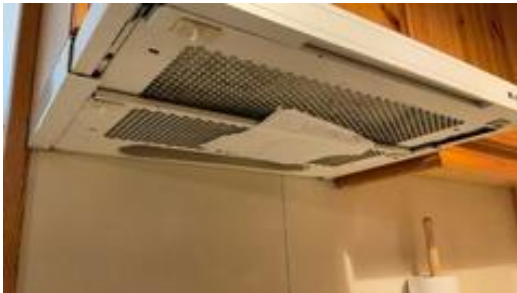
Ventilator funksjonstestet med papir.

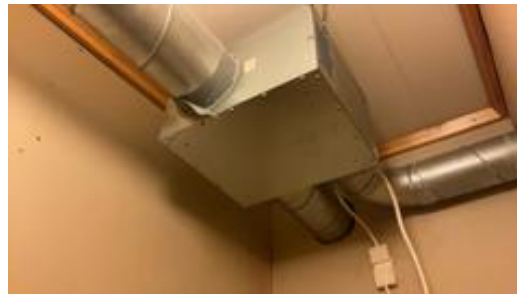
Avtrekk er testet med papir og funnet med funksjon. Avvik på grunnlag av alder anlegg.

Motor for ventilasjonsanlegget.

Ingen umiddelbare tiltak er nødvendige.

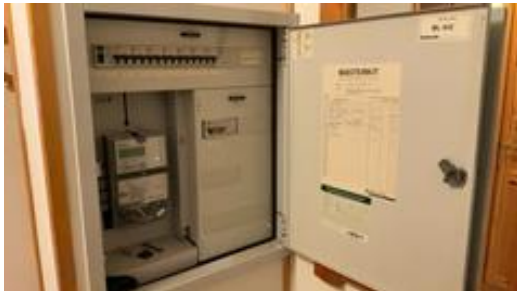
El skap.

- Innhent en kvalifisert elektrofaglig person for å kontrollere det elektriske anlegget.

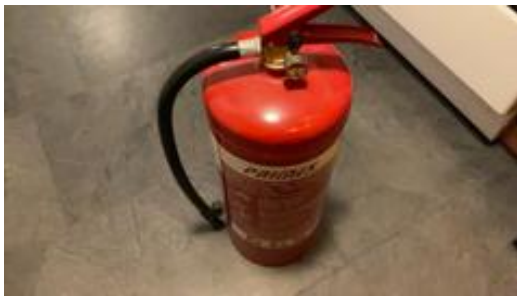
Brannslukker skal ha neste kontroll 2027
