KAIVEIEN 4

# NORDRE JARLSBERG BRYGGE

**Adresse:** Kaiveien 4, 3077 SANDE I VESTFOLD

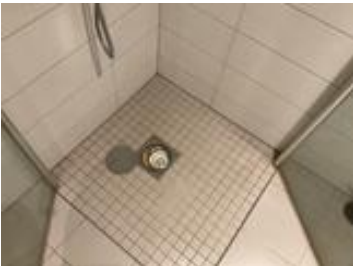
#### 1 TO 1 Sluk, membran og tettesjikt

Det er plastsluk og smøremembran med ukjent utførelse.  
Badet har ikke fremlagt dokumentasjon på utførelse av membran, slukmansjett/ tettesjikt. Ved visuell inspeksjon av sluket var det ikke mulig å fastslå hvordan membran eller eventuell mansjett er klemt eller festet i sluket.
