Restaureringobjekt
på stor eiet tomt

OSLOVEIEN 331

Befaringsdato: 26.05.2026 Rapportdato: 05.06.2026 Oppdragsnr.: 20295-2581 Eiendomsverdi ref nr: OQ9568
Autorisert foretak: Norsk Eiendomstakst AS Sertifisert Takstingenør: Stian Pettersen

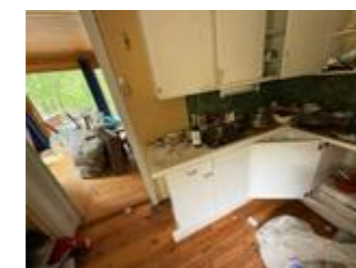
1. ETASJE > KJØKKEN

- Kjøkken - 1. Etasje > Kjøkken > Avtrekk
Avvik: • Det er manglende forsert mekanisk avtrekk fra kokesone i kjøkkenet.

Det er ikke montert ventilator over kokesonen for avtrekk av matos og fukt.

TO 2 Avtrekk
