LAUVÅSVÅGEN 236

Befaringsdato: 30.03.2026

Rapportdato: 06.04.2026

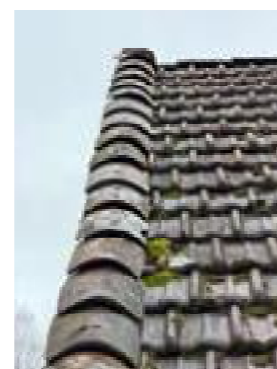
Tegltakstein.
Siden taket (takkonstruksjon, taktekkning og skorstein) kun er observert fra bakkenivå, er vurderingen begrenset av dette. Det var ikke sikkerhetsmessig forsvarlig å bevege seg ut på taket eller observere fra stige. Selv om det ikke ble avdekket skader under befaringen, utelukker ikke dette at det kan foreligge skader som kun kan avdekkes ved nærmere inspeksjon på taket. Vær oppmerksom på denne risikoen. En undersøkelse av taket kan utføres av en fagperson under tilstrekkelige sikkerhetsforhold.

Det anbefales å få utført en grundig inspeksjon av taket av fagperson under sikre forhold for å avdekke eventuelle skjulte skader.

Knekte takstein bør skiftes, og mose bør fjernes for å forhindre ytterligere skade og redusere risiko for lekkasjer og frostsprengning.

Ettersom både taktekkning og undertak har passert mer enn halvparten av forventet brukstid, må det påregnes økt behov for vedlikehold og mulige utskiftninger for å unngå fuktskader på underliggende konstruksjoner.

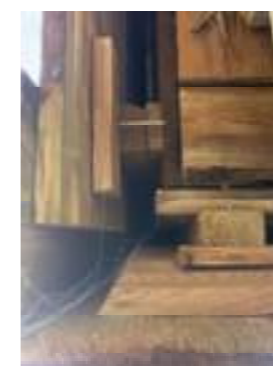
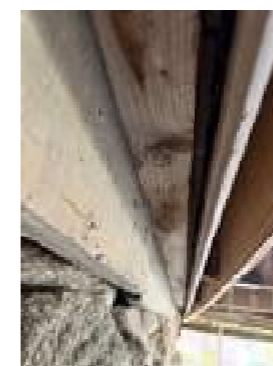
- Det er ingen musesperre i nedre kant av konstruksjon.
- Det er registrert symptom på aktivitet fra skadedyr.
- Det er værslitt/oppsprukket trevirke/trepaneler.

Det er ikke montert dampsperre i ytterveggene. Manglende dampsperre kan føre til økt risiko for fuktskader i veggkonstruksjonen, da fukt fra inneluften kan trenge inn i veggen og kondensere. Dette kan over tid gi skader på materialer og redusere konstruksjonens levetid.

- Andre tiltak:
- Konstruksjonene må sikres mot råte, sopp og skadedyr.

Musesperre må etableres i nedre kant av konstruksjonen for å hindre inntrengning av skadedyr.

Det bør etableres dampsperre i ytterveggene for å redusere risikoen for fuktskader i veggkonstruksjonen.

Værslitte bord bør holdes under oppsyn og byttes ved behov for å forhindre ytterligere forringelse av kledningen.

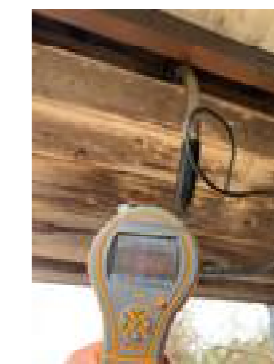
Takkonstruksjon/Loft

- Det er begrenset/dårlig ventilering av takkonstruksjonen.
- Det er avvik:
- Det er registrert symptom på fuktskader i konstruksjonen.
- Det er registrert symptom på aktivitet fra skadedyr.

Det er ikke montert dampsperre, noe som kan føre til fuktproblemer i takkonstruksjonen. Dampsperran skal hindre at varm og fuktig inneluft trenger opp i kalde konstruksjonsdeler og kondenserer.

Det er målt forhøyede fuktverdier i utvendige kasser og bjelker.

- Tiltak:
- Konstruksjonene må sikres mot råte, sopp og skadedyr.

Lufting/ventilering bør forbedres for å sikre tilstrekkelig ventilasjon av takkonstruksjonen og redusere risiko for fuktskader og råte.

Tiltak mot skadedyr bør iverksettes for å hindre ytterligere aktivitet og skade på konstruksjonen. Manglende tiltak kan føre til økt risiko for konstruksjonsskader og redusert levetid på taket.

Det bør monteres dampsperre for å hindre at varm og fuktig inneluft trenger opp i kalde konstruksjonsdeler og kondenserer, da manglende dampsperre øker risikoen for fuktproblemer og skader på takkonstruksjonen.

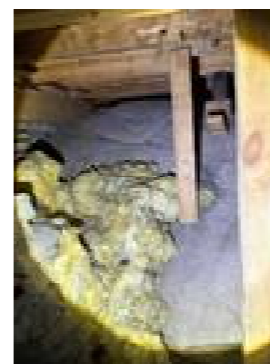
10-2 Kryp Kjeller

- Det er avvik:
- Det er påvist noe provisoriske understøttelser av etasjeskiller.
- Det er registrert symptom på aktivitet fra skadedyr.

Det mangler isolasjon, og forhudningspapp under bjelkelaget er fjernet.
Det er hull inn i konstruksjonen som bør tettes for å redusere risikoen for skadedyr.

- Tiltak:
- Konstruksjonene må sikres mot råte, sopp og skadedyr.

Etterisolering og montering av nye stubbloftsplater under bjelkelaget bør utføres for å redusere varmetap og beskytte mot fukt og vind.

Det bør vurderes å etablere fuktsperre på bakken for å hindre fuktvandring, avhengig av bruken av krypkjelleren.

Hull inn i konstruksjonen bør tettes for å redusere risikoen for skadedyr, da åpninger kan føre til økt fare for angrep og skade på bygningen.

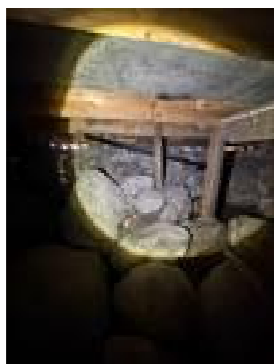
Museavføring under vasken bør fjernes, og tiltak mot skadedyr bør iverksettes for å hindre videre inntrenging.

Utettheter gjennom bjelkelaget ved avløpet bør tettes for å forhindre fuktinntrenging og ytterligere skadedyrproblemer.
Konsekvensen av manglende utbedring er økt risiko for lukt, helseskader, fuktskader og ytterligere skadedyrangrep.
