BÅHUS GATE 14A

## MØLLENBERG

Flott & praktisk  
studioleilighet i høy 1. etasje.  
Egen inngang. Lave  
felleskostnader. Nært  
Gløshaugen og sentrum

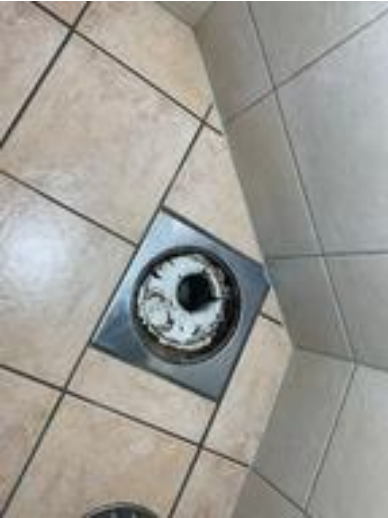
Bilde

**Kommentar:**  
Det er utført med laser en kontroll av våtrommets fall mot sluk. Det er målt fra topp overflate ved dørterskel til topp overflate ved sluk. Det registreres noe mindre fall og under kravet om høydeforskjell på minimum 25mm. Dusjsonen har tett terskel slik at eventuelt lekkasjevann ikke vil ledes i sluk.

**Årsak/konsekvens**  
Begrenset høydeforskjell mellom terskel og sluk gir redusert sikkerhet mot at vann kan renne ut av våtrommet ved lekkasje eller større vannbelastning, med påfølgende risiko for fuktskader i tilstøtende konstruksjoner.

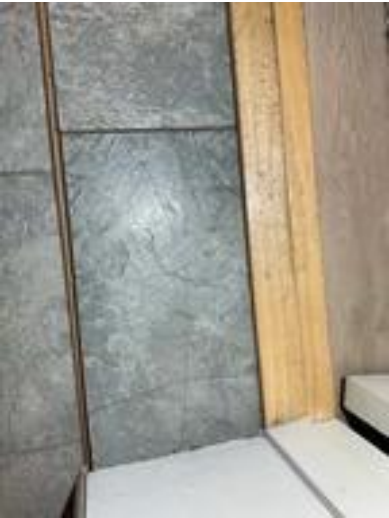
Bilde

**Overflater gulv i entrè:** Det registreres sprekkdannelser i gulvfliser entrè.

Årsak/konsekvens  
Sprekkdannelser kan medføre risiko for videre sprekkutvikling og redusert levetid på flisoverflaten.
