## Enebolig midt i Ørje sentrum

STORGATA 20

## Tilstandsrapport

### ENEBOLIG

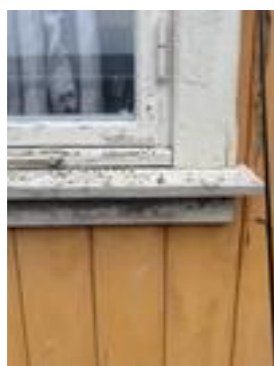
## Dører

Ytterdør i tre med ukjent høy alder.

- Det må påregnes noe vedlikehold og at enkelte dører må skiftes ut.

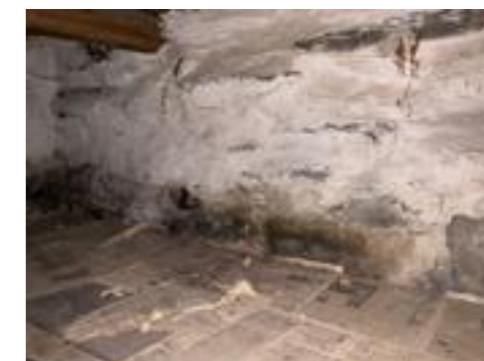
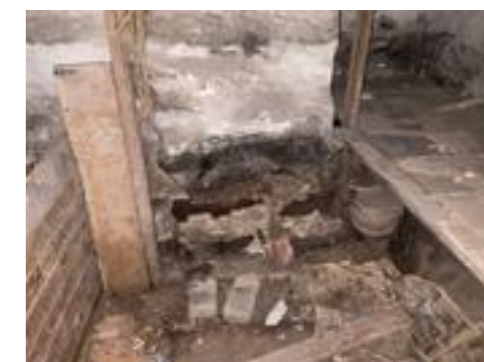
Fuktsperre bør monteres for å hindre/reducere fukt og damp som kan påvirke etasjeskillere.

Tilstanden må forøvrig alltid overvåkes i en krypkjeller og spesielt ved store nedbørsmengder. En krypkjeller er betegnet som en risikokonstruksjon.

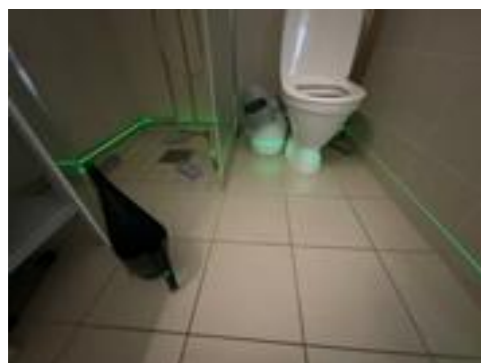
### TG 2 Sluk, membran og tettesjikt

Flislagt gulv med elektriske varmekabler. Fallforhold til sluk er målt til ca. 30 mm fra topp membran til topp av slukrist.

Det anbefales på et generelt grunnlag å montere dusjkabinett på våtrom som er over 10 år for å minske vannbelastningen på rommet.

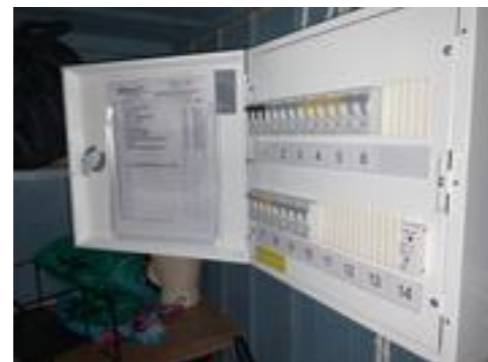
## TG 1 Branntekniske forhold

Dette er en forenklet kontroll begrenset til de spørsmål som fremkommer under. Tilstandsgraden er basert på retningslinjer til disse spørsmålene i bransjestandarden NS3600. Dette kan ikke sammenlignes med en fullstendig kontroll av branntekniske forhold av offentlig myndighet, eller en vurdering av boligens branntekniske forhold eller prosjektering fra en rådgiver med spesialkompetanse. En bygningssakkyndig har verken kompetanse til å gi slik veiledning eller lov til å foreta en slik kontroll.

- Lokal utbedring må utføres.
