VIBES GATE 15E

Adresse: Vibes gate 15E, 0356 OSLO

Befaringsdato: 17.04.2026 Rapportdato: 21.04.2026 Oppdragsnr.: 16592-1873 Eiendomsverdi ref nr: WM2053

Autorisert foretak: Norges Takst AS Sertifisert Takstingeniør: Tore Jan Fevang Vår ref: Tore Jan Fevang

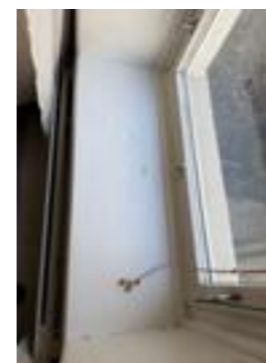
Utskiftninger er påregnelig i årene som kommer.

Slitte eldre vinduer.

- Det må foretas lokal utbedring.
- Det må påregnes noe vedlikehold og at enkelte vinduer må skiftes ut.

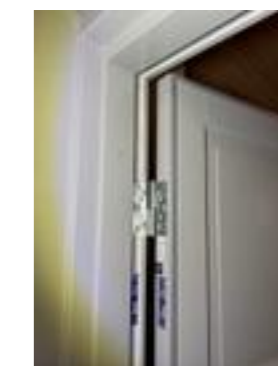
- Det er påvist avvik rundt innsetningsdetaljer.

Klassifisert entredør

- Det bør gjøres tiltak for å lukke avviket.

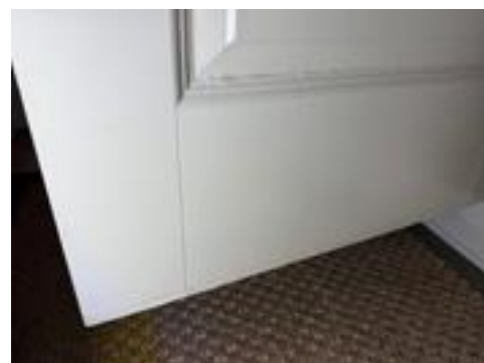
Bruksslitt baderomsdør

- Lokal utbedring må påregnes.

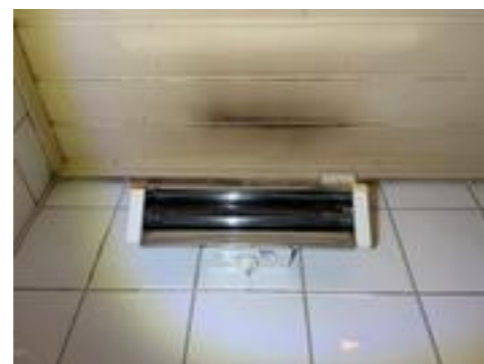
Sprekk i en flis under ovn på vegg.

Svimerke i himling etter stråleovn.

- Det må gjøres tiltak for å utbedre avviket.

Overvåk tilstanden jevnlig. For å få tilstandsgrad 0 eller 1 må tettesjikt skiftes ut, men tidspunktet for når dette er nødvendig er vanskelig å si noe om.

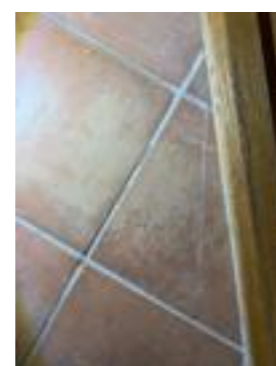
- Det er påvist at noen fliser har bom (hulrom under).
- Det er påvist sprekker i fliser.

Sprekker i flere baderomsfliser.

- Gjennomføre ytterligere undersøkelser og foreta utbedring av skade.
- Selv om bom eller hull lyd ikke alltid er et umiddelbart problem, bør det overvåkes nøye før eventuell utvikling i sprekker i flisfuger e.l. oppstår. Dette må en foreta tiltak for, for å begrense utviklingen.

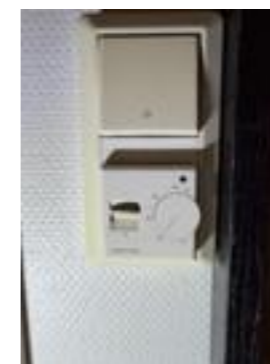
Trolig defekte varmekabler/termostat. Slår seg ikke på ved test.

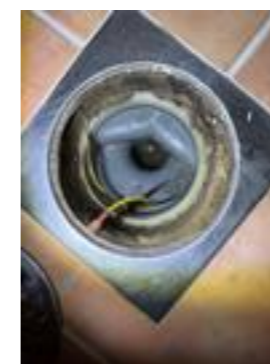
Sluk i dusjsone.

- Det er viktig å merke seg at levetiden til en membran varierer basert på kvalitet, installasjon og bruk. Eldre membraner kan bli sprø og sprekke opp, noe som fører til at de mister sin vanntettende funksjon. Dette kan resultere i vannlekkasjer gjennom vegger og gulv og fuktskader.

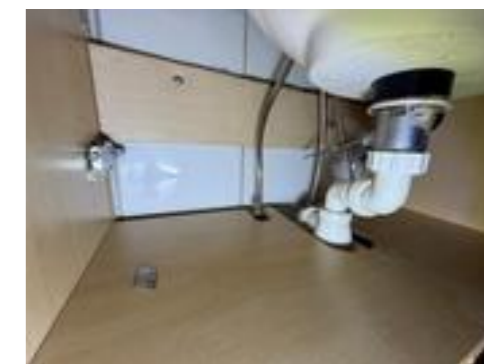
Røropplegg i servantskap

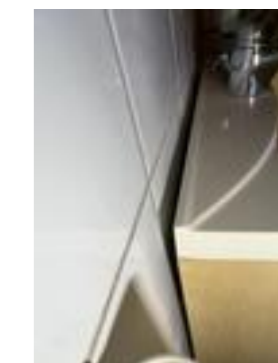
Servant heller ut fra veggen i toppen.

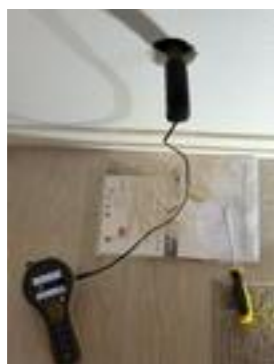
Hulltaking er foretatt uten å påvise unormale forhold. Hulltaking er foretatt ved/i soverom. Fuktkvotemåling (vekt%) i konstruksjonen ble målt til 0.

Hulltagning med pigger i svill uten unormale utslag

Det kan forekomme skader i konstruksjonen på grunn av alderen. Det anbefales å overvåke konstruksjonen spesielt på grunn av fare for større skader eller følgeskader.

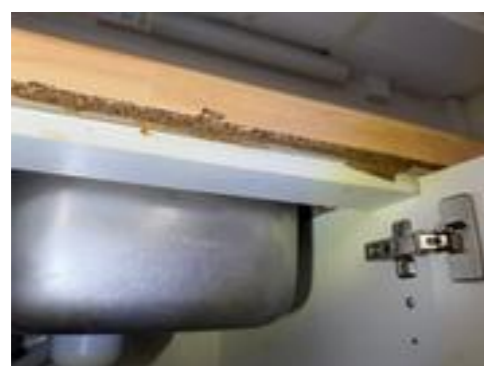
- Det er påvist skader på overflater/kjøkkeninnredning utover normal slitasjegrad.

Fuktskadet benkeplate og noen fronter.

- Det må påregnes lokal utbedring/utskiftning.

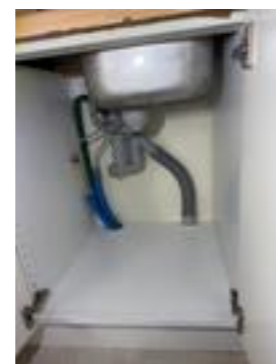
Rørøpplagg i kjøkkenbenk

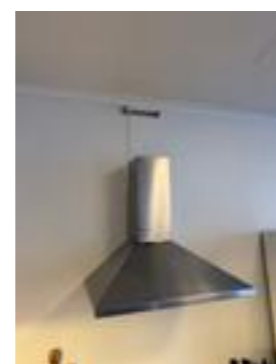
Toppdelen av ventilator mangler.

- Om mulig bør det etableres mekanisk/forsert avtrekk ut fra kokesonen.
- Det er vanskelig å etablere andre løsninger.

Det kan være at borettslag/sameie har egne vedtekter som hindrer montering av mekanisk avtrekk fra rommet, anbefalt tiltak må derfor avklares nærmere med styret i borettslag/sameie før det eventuelt kan gjennomføres.

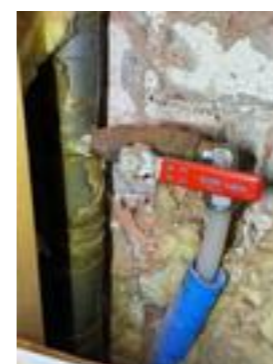
Stoppekran bak vegggluke på bad.

- Rørkurser på rør-i-rør system bør merkes.

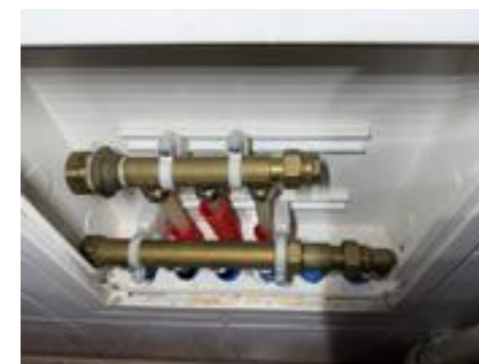
Rørskap på baderomsvegg

- I forbindelse med oppgradering av våtrom vil det være naturlig med utskiftning av rør.
- Eldre avløpsrør har blant annet større sannsynlighet for lekkasjer, noe som kan føre til omfattende og kostbare vannskader i boliger.

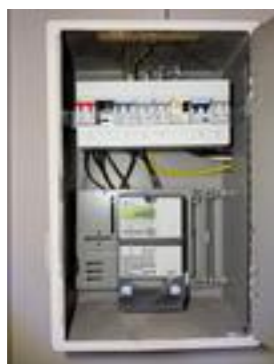
Elskap, plassert i felles trappegang.

Det foreligger ikke samsvarerklæringer eller rapporter for det innvendige elektriske anlegget i leiligheten. Elektrisk anlegg er kun vurdert og visuelt besiktiget av takstmann som ikke har spesiell kompetanse eller autorisasjon på elektriske anlegg. På dette grunnlag anbefales det gjennomgang av EL-fagmann for utvidet el-kontroll.

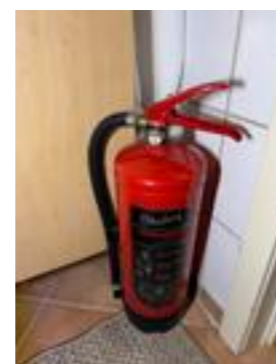
6 kg brannslukker av ukjent alder. Pil på grønn sone. Flere røykvarslere. Det ikke foretatt radonmålinger, og er bygget heller ikke utført med radonsperre- eller opplyst om dette. Felles brannvarslingsanlegg i bygget.

6 kg pulverapparat av ukjent dato.

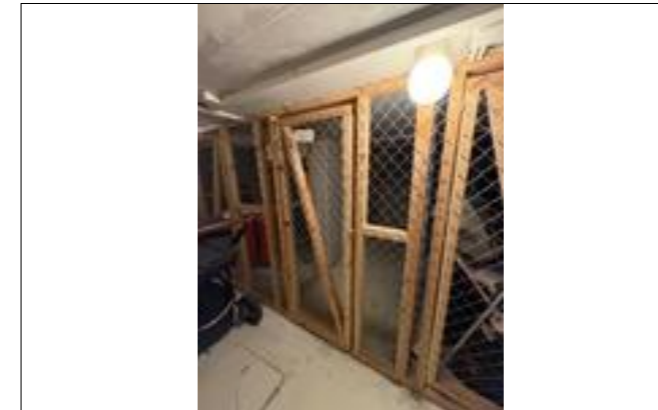
Kjellerbod nr 16-lav takhøyde 180 cm.
