Del av  
tomannsbolig

SOLÅSVEIEN 46B

Befaringsdato: 25.02.2026    Rapportdato: 03.03.2026    Oppdragsnr.: 11348-2256    Referansenummer: MO9526  
Autorisert foretak: A-TAX AS    Sertifisert Takstingeniør: Torbjørn Madland    Vår ref: 20263221

## Tilstandsrapport

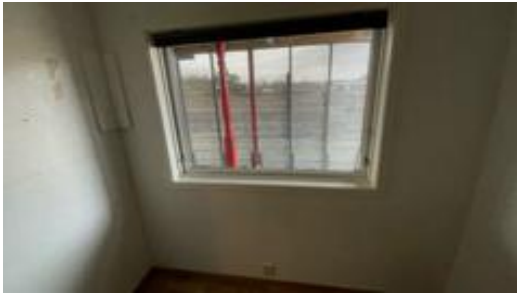
Vindu i soverom gikk ikke opp på befaringsdagen.

Vinduer må jevnlig vedlikeholdes og overflatebehandles. Enkelte vinduer må påregnes skiftet.

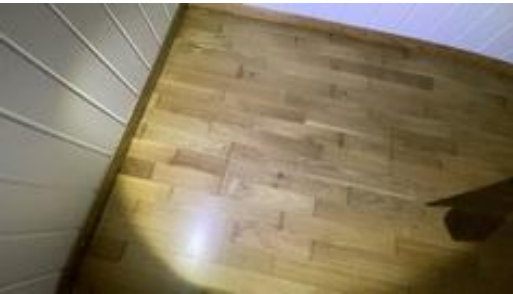
Det er påvist fuktmerker i parkettskjøter i samtlige rom. Dette skyldes mest sannsynlig fukt i forbindelse med rengjøring og lignende. Det er påvist fuktskader i parkett i gang, ved vegg mot kjøkken. Dette skyldes fukt som har kommet fra kjøkken på motsatt side av vegg. Fuktskader i parkett under kjøkkeninnredning.

Fuktmerker i skjøter av parkett i bod.

Veggplater i stue må demonteres for å avdekke årsak til fukt. Veggene må tørkes før nye plater monteres igjen, etter årsak til fukt er avdekket og utbedret.

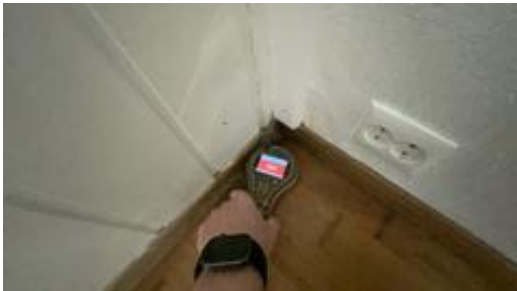
Det er påvist fuktskader og indikasjoner på fukt i parkett og veggplater i hjørne av stue. Dette kan skyldes fukt som trekker inn utenfra eller opp fra grunnen.

Fuktskader i veggplater og parkett i stue, samt indikasjoner på fukt ved bruk av fuktindikator.

**Kostnadsestimat: 100 000 - 200 000**

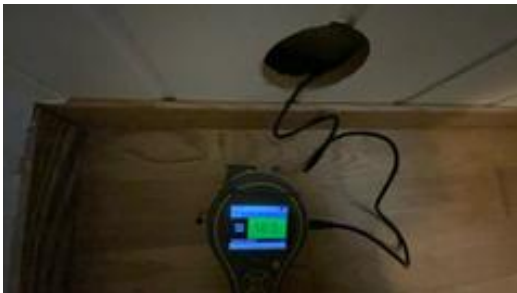
Rom under terreng med parkett på gulv og panelplater på vegger. Hulltaking er foretatt i vegg mot grunnmur i bod, uten å påvise unormale forhold i veggen.

Hulltaking er foretatt i vegg mot grunnmur i bod

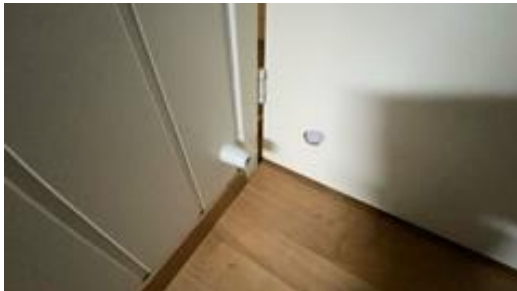
Det er påvist hull/skade i dørbblad til bod. Dette skyldes dørstopper på vegg som har slått gjennom døren.

Skade i dørbblad til bod.

Dørbblad til bod må skiftes.

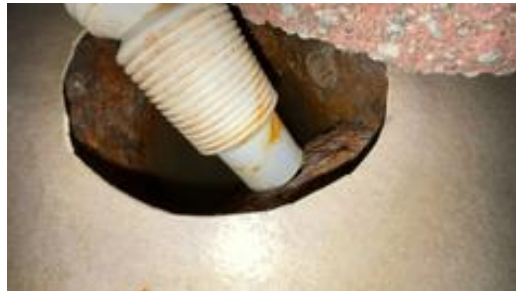
Sluk i gulv.

- Overvåk konstruksjonen jevnlig. For å få tilstandsgrad 0 eller 1 må løsningen utbedres, men tidspunktet for når dette er nødvendig er vanskelig å si noe om.
- Konsekvensene av ikke-fagmessig utførelse rundt sluk og klemring på våtrom kan medføre lekkasjer og fuktskader.

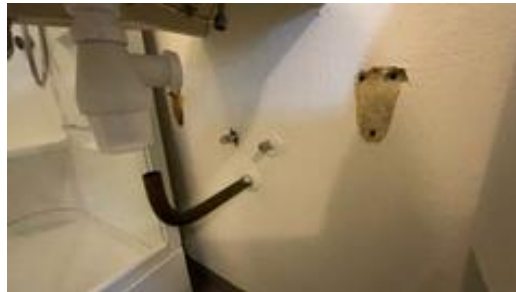
Servant er ikke tilkoplest vann og avløp.

Servant må tilkoples vann og avløp.

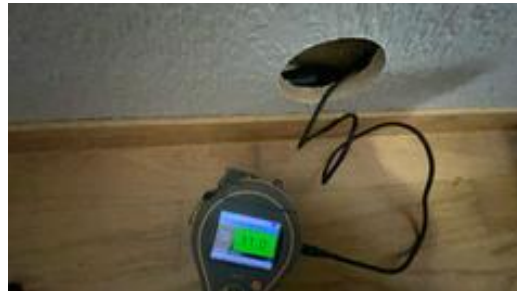
Hulltaking er foretatt i vegg fra tilstøtende soverom, uten å påvise unormale forhold i veggen.

Hulltaking er foretatt i vegg fra tilstøtende soverom.

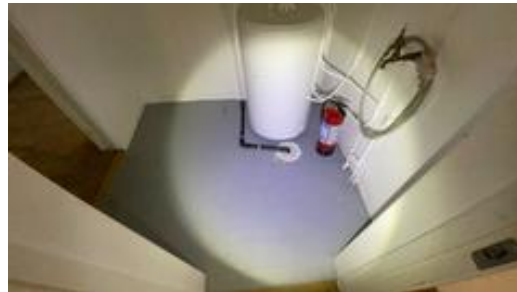
Vaskerom med malt betonggulv.

Det må etableres vanntett sjikt på gulv og i våtsoner på vegger samt det må etableres mekanisk avtrekk fra våtrommet.

Kostnadsestimat: 20 000 - 100 000

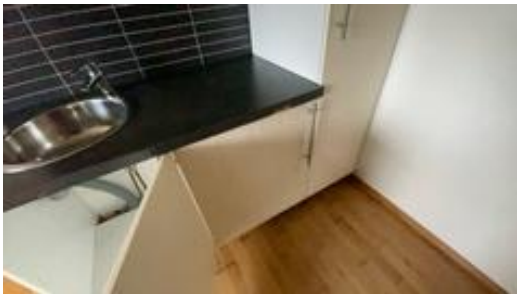
Kjøkkeninnredning er generelt slitt, med slitasje i overflater på fronter. Det er påvist fukskader i sokler til innredning, og enkelte sokler mangler.

Slitasjeskader i fronter til innredning.

Fronter og sokler til innredning må skiftes.

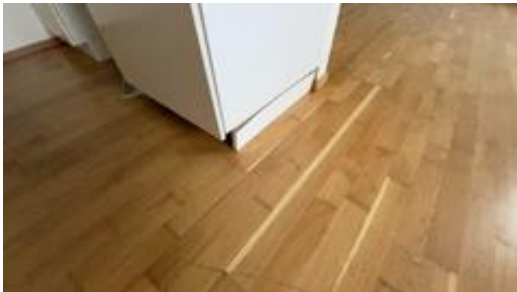
Det mangler noe sokler til innredning, samt de sokler som er montert har fukskader.

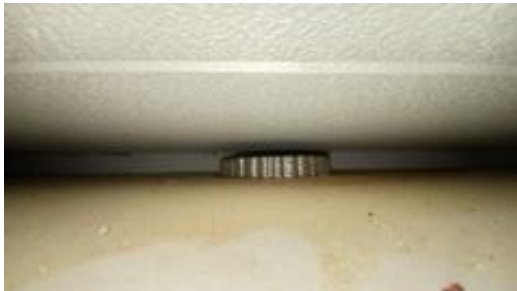
- Det er registrert avvik med avtrekk.

Avtrekk til ventilator er avsluttet over kjøkkenskap, og blåser ut mellom skap og himling.

Avtrekksrør for ventilator må føres ut av bygningen til friluft.

Kostnadsestimat: 20 000 - 100 000

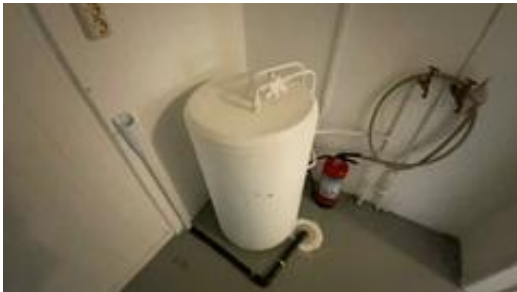
Boligen har eldre varmtvannsbereder. Forventet teknisk levetid for varmtvannsberedere er normalt ca. 15–20 år, avhengig av kvalitet, bruk og vedlikehold. Berederen har passert over halvparten av forventet levetid, og alder medfører økt risiko for korrosjon, lekkasje fra tank eller koblinger samt driftsstans. Det ble ikke registrert synlige lekkasjer på befaringsdagen (tilpasses ved behov), men restlevetiden vurderes som begrenset.

Eldre varmtvannsbereder.

- Det er ikke behov for utbedringstiltak siden tanken fungerer i dag, men ut ifra alder kan skader plutselig oppstå på eldre tanker.

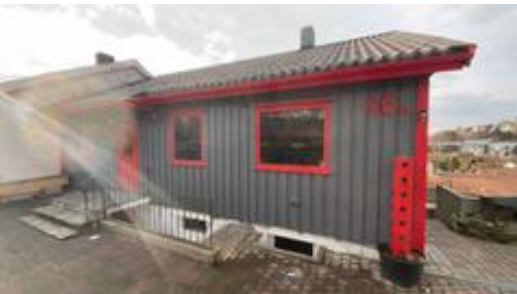
Terreng på bygningens oppside har fall inn mot grunnmuren.

- Det bør foretas terrengjusteringer.

Kostnadsestimat: 20 000 - 100 000
