Moderne familiebolig 0/3 plan  
med carport, stor hage &  
takterrasse

HOLMSLETTA 17

Befaringsdato: 28.04.2026    Rapportdato: 05.05.2026    Oppdragsnr.: 20000-1876    Eiendomsverdi ref nr: CT1390

Autorisert foretak: Verdicto AS

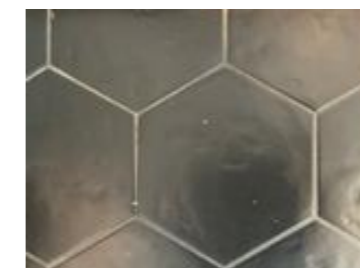
Ved dunking på en flis i entreen ble det avdekket en hul lyd, som indikerer «bom». Dette betyr at flisene ikke har tilfredsstillende vedheft til underlaget over hele flisens areal. Mangelfull liming under leggingen kan være årsaken. Det er i tillegg en sprekk i fugen rundt samme flisen.

Fliser med bom kan over tid løsne helt, særlig hvis de utsettes for belastning eller vibrasjoner. Risikoen vurderes som moderat/lav. For å lukke avviket må flisene med bom fjernes og legges på nytt med korrekt liming for å sikre full vedheft til underlaget. Flisen må også fuges på nytt.

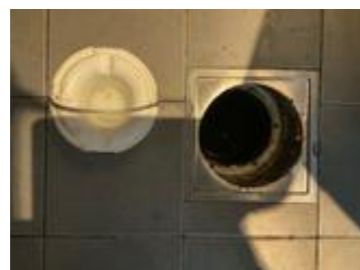
Når slik dokumentasjon ikke foreligger, kan det ikke bekreftes at arbeidet er kontrollert og utført riktig. Eventuelle feil i oppbygning eller tettesjikt kan være skjulte, og konsekvensen kan i verste fall være fuktskader med behov for omfattende utbedringer.

Det anbefales å fremskaffe dokumentasjon dersom denne finnes.

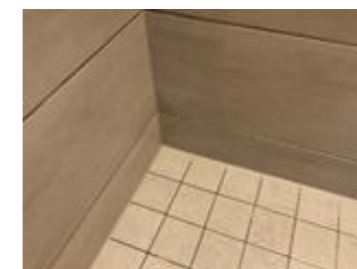
Flis og fuger utgjør normalt ikke det primære tettesjiktet i en våtromskonstruksjon; det vanntette sjiktet (membran) er normalt plassert bak eller under flislaget. Noen skadde fliser vil derfor normalt ikke medføre umiddelbar risiko for fuktgjennomtrengning dersom membranen er intakt. Forholdet kan likevel føre til økt vanninntrengning i flislaget og belastning på underliggende konstruksjon over tid. Det anbefales derfor å følge med på området, og ved behov skifte skadde fliser eller utbedre overflaten for å redusere fuktbelastningen og opprettholde normal funksjon i våtsonen.

- Det må gjøres tiltak for å utbedre avviket.

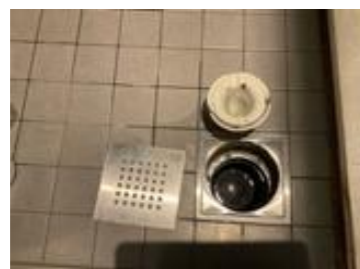
Når slik dokumentasjon ikke foreligger, kan det ikke bekreftes at arbeidet er kontrollert og utført riktig. Eventuelle feil i oppbygning eller tettesjikt kan være skjulte, og konsekvensen kan i verste fall være fuktskader med behov for omfattende utbedringer.

Det anbefales å fremskaffe dokumentasjon dersom denne finnes.

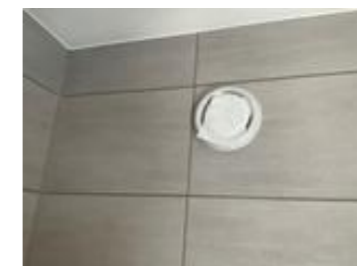
Det er ikke dokumentert at rommet har ikke vanntett gulv og det er ikke installert lekkasjesikring med automatisk stenging. Dette medfører økt risiko for fuktskader ved eventuell lekkasje fra innebygde vanninstallasjoner. Det anbefales å etablere lekkasjesikring i form av automatisk stengeventil, eventuelt kombinert med lokal varsling, i tråd med kravene i TEK10 § 13-20 bokstav c for rom med vanninstallasjoner uten sluk og vanntett gulv.

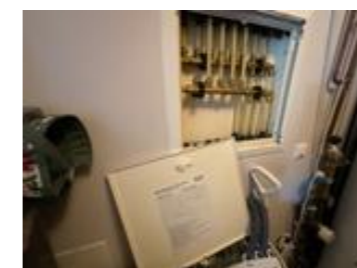
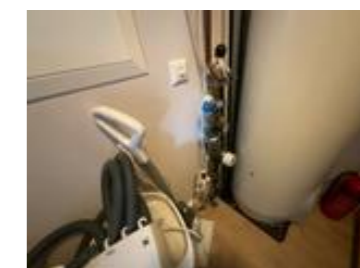
Det bør etableres tettemuffer på rørene i kjøkkenskapet slik at eventuelt lekkasjevann ledes tilbake til fordelerskapet og til rom med sluk, slik hensikten med systemet er. Om det oppstår en lekkasje i dette systemet, er det en sjanse for at lekkasjen ikke blir oppdaget tidlig og forårsaker unødvendig skade.

- Det må monteres tettemuffer i enden av varerørene.

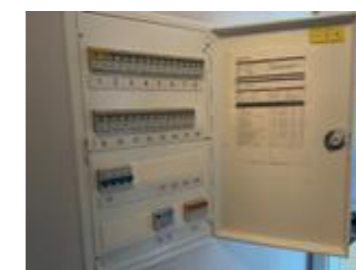
Feil på elektriske anlegg og utstyr har høy konsekvensgrad, da feil kan medføre varmgang, kortslutning eller berøringsfare. Dette kan i ytterste konsekvens føre til brann eller personskade. Jevnlige kontroll av anlegget er derfor viktig for å ivareta sikkerhet og forebygge skade.

Eier har selv ansvar for el-anlegg og bør jevnlig sørge for el-sjekk fra godkjent kontrollinstans.
