Innholdsrik familiebolig  
med attraktiv beliggenhet

JOA ALLE 11

### 2. ETASJE > BAD

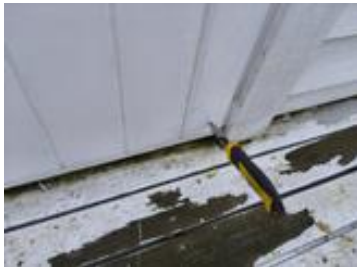
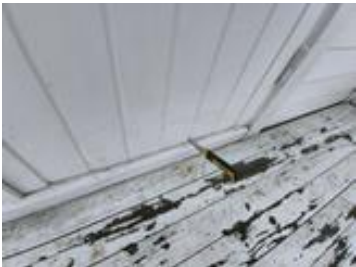
#### Vurdering av avvik:

- Det er avvik:

Dørene anbefales byttet innen 5-10 år for å hindre følgeskader.

Kostnadsestimat: 20 000 - 100 000

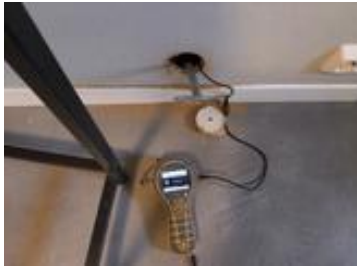
Dette er ikke det mest fuktutsatte området, men dusjhjørnet grenser mot yttervegg og kjøkkenet.

Denne fuktmålingen fritar ikke dusjsonen fra eventuelle skjulte feil/skader.

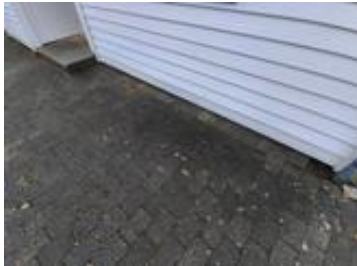
Fallforholdene bør vurderes utbedret. Anbefalt fall på terreng er 1:50, 3 meter ut fra grunnmur for å redusere fuktbelastningen i grunnmur/uteområder.
