# HINNA

Tomannsbolig  
Gamleveien 55 C, 4018 STAVANGER  
STAVANGER kommune  
gnr. 17, bnr. 28, snr. 1

Befaringsdato: 06.08.2026    Rapportdato: 19.08.2026    Oppdragsnr.: 22520-1197    Eiendomsverdi ref nr: EZ9227  
Foretak: STAVANGERTAKST AS    Takstingeniør: Henning Bergevik    Vår ref: Henning Bergevik

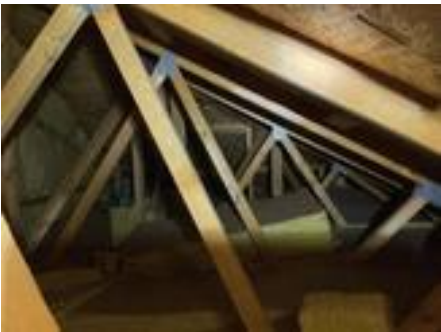
Taket er valmet, med takkonstruksjon av W-takstoler i tre og undertak av OSB-plater. Det er kombinert kaldt loft og skråhimling.

Takkonstruksjon.

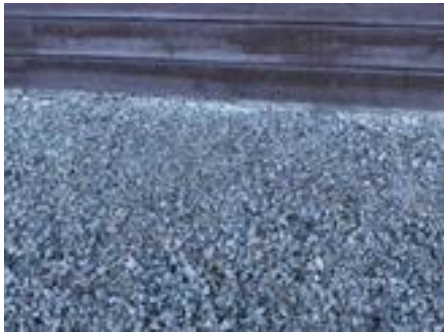
Liten avstand til bordkledning.

- Det bør foretas lokal utbedring for å øke avstanden mellom terreng og bordkledning mot sørøst. Dette vil redusere risikoen for fuktopptrekk og råteskader i kledningen.

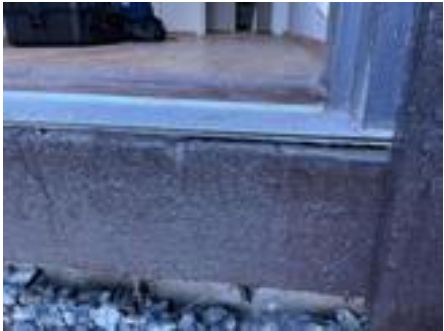
- Det er påvist avvik rundt innsettingsdetaljer. Hoveddør er uten tetting/beslag under døren.
- Dør til 2. etasje har begynnende svelling i nedre kant av dørblad.

Åpning under terskel på hoveddør.

- Det bør monteres tetting og beslag under hoveddøren for å hindre at vann trenger inn i konstruksjonen. Konsekvensen av manglende tetting og beslag er økt risiko for fuktskader og råte i tilstøtende bygningsdeler.
- Det bør gjennomføres tiltak for å utbedre begynnende svelling i nedre kant av dørbladet, for å forhindre videre skade og redusere risikoen for at døren må skiftes ut på sikt.

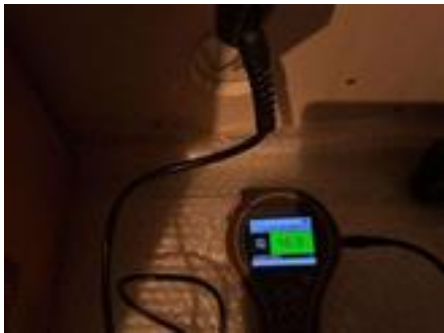
- Det er påvist konstruksjon med skaderisiko (avvik fra faglig god utførelse/oppbygging).

Ingen unormale forhold. Fuktkvot 16,8 %.

- Det ble målt 16,8 vekt-% fukt i treverk. Måleverdien ligger i et grenseområde hvor økt fuktbelastning kan forekomme, men det ble ikke påvist fuktskade ved befaringen. Konstruksjonen har likevel økt risiko for fuktbelastning og skjulte fuktskader som følge av oppbygningen. Det anbefales å følge forholdet over tid, og ved økende fuktverdier eller andre tegn til fukt bør konstruksjonen undersøkes nærmere.

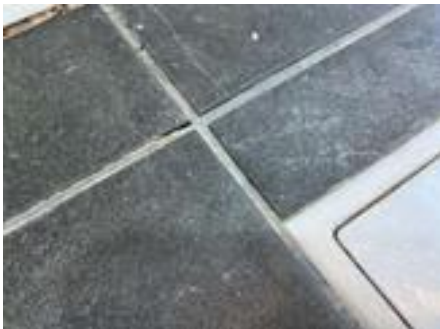
Sprekk i fuger.

- Sprukne fliser bør utbedres for å hindre videre skade og forringelse av overflatene. Ved utvikling av forholdet bør underliggende årsak undersøkes nærmere.
- Det anbefales å følge med på utviklingen og vurdere utbedring dersom flere fliser løsner eller det oppstår skader. Konsekvensen av bom i flis er økt risiko for at fliser løsner over tid, noe som kan føre til behov for re-liming og fuging, samt mulig skade på underliggende konstruksjon dersom fukt trenger inn.
- Det anbefales å fjerne skadet fugemasse og fuge på nytt med egnet materiale. Det bør også undersøkes om sprekkenes skyldes bevegelser eller feil i underlaget, og eventuelle årsaker må utbedres for å hindre videre skade.

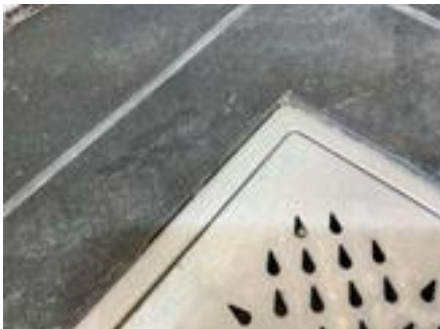
Sprekk i fuge ved sluk.

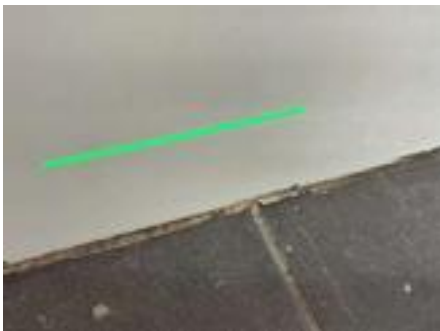
Sprekk i mykfuge mellom vegg og gulv.

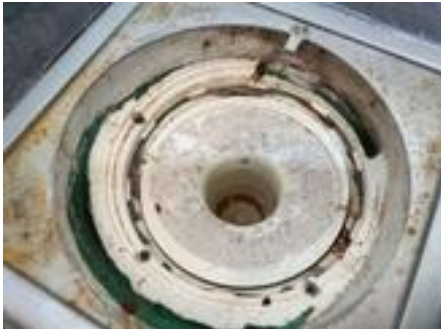
- Beskrivelse**  
Det er påstrykningsmembran/smøremembran på gulv, plastsluk og høydeforskjell fra toppen av sluket til toppen av membran ved dørterskelen er 11 mm.
- Vurdering av avvik:**
- Det er påvist mangelfull tetting rundt rørgjennomføring under servant.
  - Det er ikke tilstrekkelig høyde fra topp av slukrist til topp vanntett sjikt ved døråpning. (I fohold til krav i forskrift på befaringsstidspunktet)
- Konsekvens/tiltak**
- Mangelfull tetting rundt rørgjennomføring under servant bør utbedres for å hindre fuktinntrengning og påfølgende skader i konstruksjonen.
  - Høydeforskjellen tilfredsstiller ikke dagens vurderingskriterier. Forholdet medfører økt risiko for at lekkasjevann kan føres ut av rommet. Utbedring kan vurderes ved fremtidig rehabilitering av våtrommet.

Sluk i dusj med synlig mansjett under klemring.

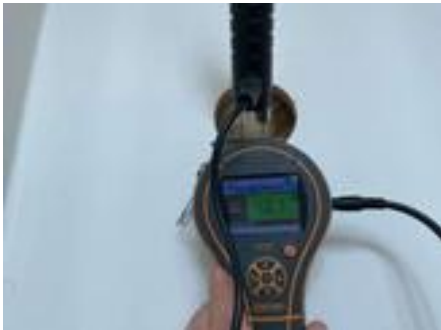
- Beskrivelse**  
Fuktmåling ved hulltaking er foretatt i vegg i trapp på bakside av dusjone, uten å påvise unormale forhold. Måleresultatet var 12,1 vektprosent.

Ingen unormale forhold. Fuktkvote 12,1 %.

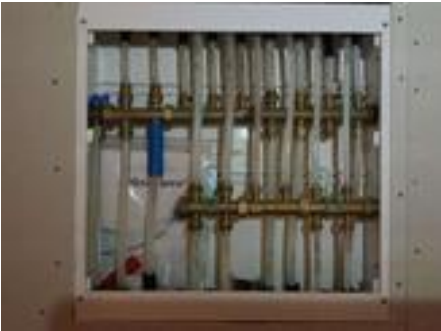
**Beskrivelse**  
Innvendige vannledninger er av plast (rør-i-rør) og er besiktiget i rørskap.

Fordelerskap rør i rør.

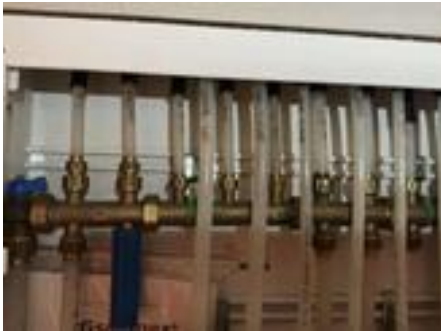
Rør i rør med kursfortegnelse.

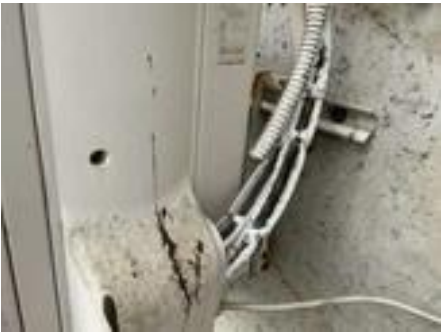
- Vurdering av avvik:**
- Isolasjon på rørføringer til varmepumpens utedel er lokalt skadet og mangelfull.

- Konsekvens/tiltak
- Skadet rørisolasjon bør utbedres for å sikre tilfredsstillende isolering og redusere risiko for kondens og ytre påvirkning på rørføringen.

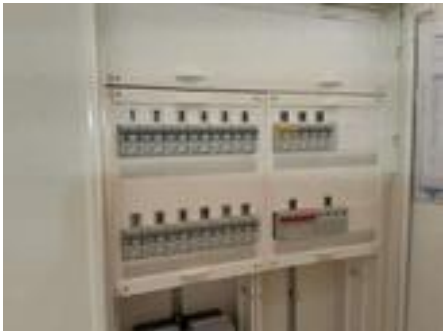
- Vurdering av avvik:**
- Det mangler samsvarserklæring for hele eller deler av anlegget.

Sikringsskap med automatsikringer.

- Konsekvens/tiltak
- Manglende samsvarserklæring innebærer at det ikke kan dokumenteres at det elektriske anlegget eller deler av anlegget er utført og kontrollert i samsvar med gjeldende regelverk på utførelsestidspunktet. Dersom dokumentasjonen er tilgjengelig, anbefales det at den innhentes.

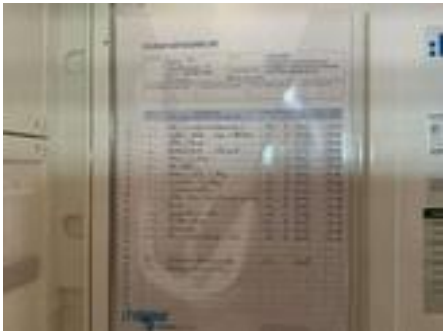
Kursfortegnelse.

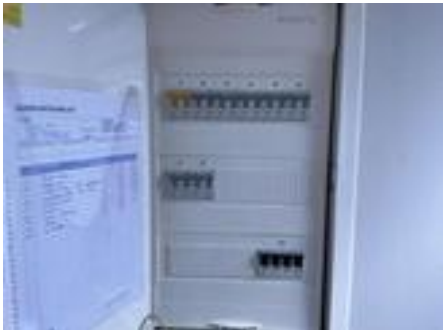
Sikringsskap for garasje og stikk i kjeller.
