Nyoppusset, innholdsrik
enebolig med godkjent
utleiedel

NIKOLAI ASTRUPS GATE 9

Nikolai Astrups gate 9, 4307 SANDNES
Gnr 70 - Bnr 751
1108 SANDNES

Tilstandsrapport

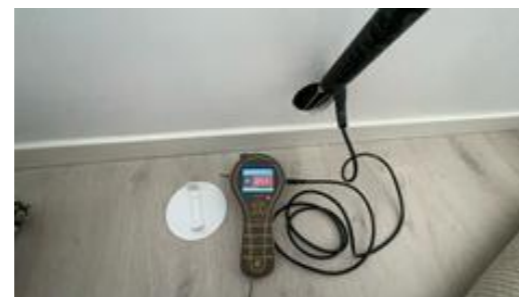
Gulvet har laminat. Veggene har plater. Hulltaking er foretatt og det er påvist avvik i konstruksjonen.

- Det er gjennom hulltaking påvist høyt fuktnivå inne i trekonstruksjonen i hulltakingen, men ikke påvist fuktskader i dette området. Høy luftfuktighet kan over tid føre til muggvekst eller sverting av materialer. Samtidig kan materialer og konstruksjoner bli ødelagt.
- Det er avvik:

Fuktmålinger i vegg i stue.

- Tiltak:
- Det påviste fuktnivå gir grunn til å overvåke konstruksjonen jevnlig for å se utvikling over tid, og eventuelt foreta tiltak for å unngå fuktskader. Det anbefales å overvåke fuktnivået jevnlig og vurdere tiltak for å redusere fuktigheten, for eksempel bedre ventilasjon eller avfukting. Dersom fuktnivået forblir høyt over tid, øker risikoen for muggvekst, sopp og skader på konstruksjonen. Konsekvensen av svart papp på veggoppbygning er at fukt over tid kan bli innestengt mellom betongvegg, svart papp og innvendig kledning. Dette kan føre til forhøyede fuktverdier i treverk, isolasjon og plater.

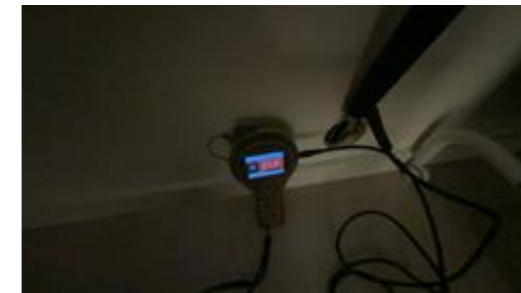
Fuktmålinger i vegg i stort rom.

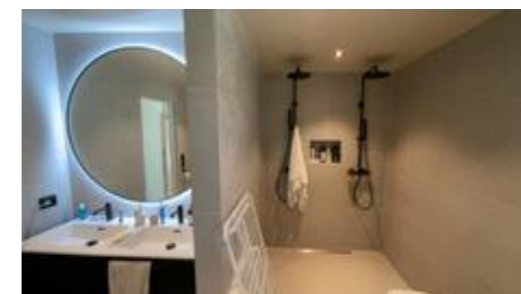
1. ETASJE > BAD

Aktuell byggeforskrift er teknisk forskrift 2017. Dokumentasjon i form av kontrollerklæring VVS og kontrollerklæring membran våtrom. Bad som er fliselagt på gulv og vegger. Malt innvendig tak. Elektriske varmekabler i gulv. Elektrisk styrt vifte. Bad er innredet med seksjon med 2 nedfelt servanter, veggmontert klosett, 2 dusjer og opplegg for vaskemaskin.

Bad 1. etg.

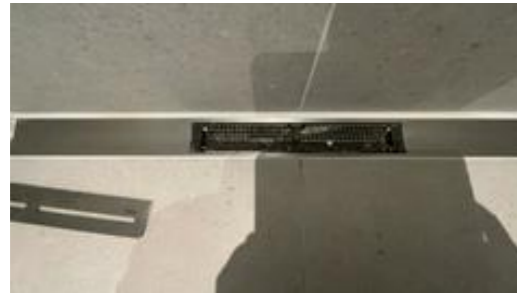
- Når sluket har begrenset tilgang, er det vanskelig å rengjøre sluket og å inspisere den for å oppdage skader i membranen/fuger rundt sluket, som er avgjørende for å forhindre lekkasjer.
- Tilgang til sluk må bedres både for inspeksjon og rengjøring.

Stålsluk i dusj.

Tilgang til sluk bør forbedres for å muliggjøre inspeksjon og rengjøring. Begrenset tilgang kan føre til at sluket ikke blir tilstrekkelig vedlikeholdt, noe som øker risikoen for tilstopping og potensielle fuktskader i omkringliggende konstruksjoner.

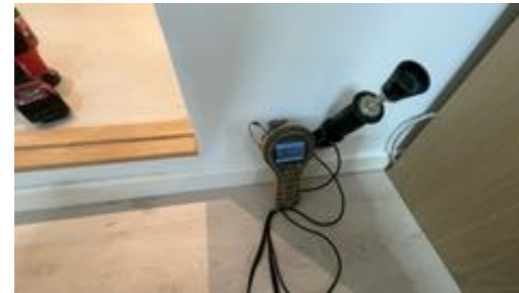
Hulltaking er foretatt uten å påvise unormale forhold.

Fuktmålinger i vegg.

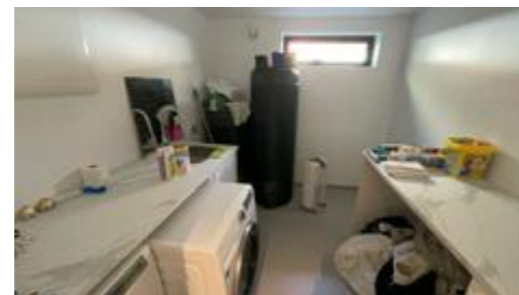
KJELLER > VASKEROM

Aktuell byggeforskrift er teknisk forskrift 2017. Dokumentasjon i form av kontrollertekning VVS og kontrollertekning membran våtrom. Vaskerom har fliser på gulv. Malte veggplater og malt tak. Elektrisk vifte i vegg. Ingen varme. Vaskerom er innredet med opplegg for vaskemaskin, nedfelt vaskekar. 200 og 300 liter beredere. Hovedstoppekran.

Vaskerom.

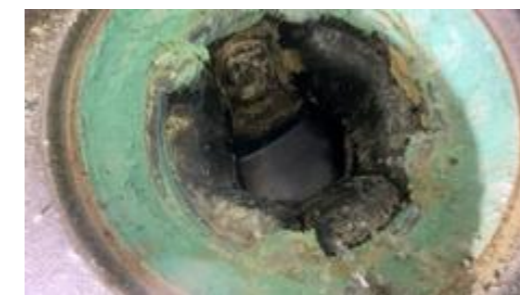
- Det er påvist mangelfull/feil utførelse rundt rørgjennomføringer e.l. som gir fare for fukt i konstruksjonen i våtsone.
- Mer enn halvparten av forventet brukstid er passert på slukløsningen.
- Sluk har begrenset mulighet for inspeksjon og rengjøring.

- Tilgang til sluk må bedres både for inspeksjon og rengjøring.
- Løsningen/utførelsen rundt rørgjennomføringer gir fare for fukt inn i konstruksjoner.
- Eldre sluk av plast er ofte utsatt for lekkasjer og særlig i overganger. Eventuelle lekkasjer kan medføre fuktskader på tilliggende konstruksjoner.

Sluk under benkeskap.

Slukets tilgjengelighet for inspeksjon og rengjøring bør forbedres. Mangelfull utførelse rundt rørgjennomføringer må utbedres for å hindre fuktinntrengning i konstruksjonen.

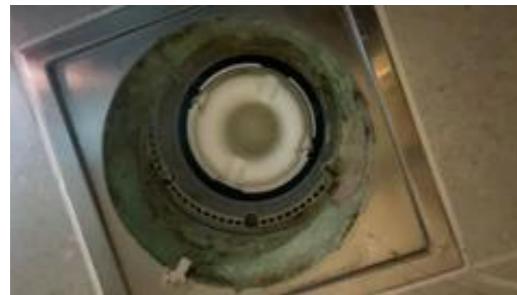
LEILIGHET KJELLER > BAD/VASKEROM

Det er plastsluk og smøremembran med ukjent utførelse.

Sluk i dusj.

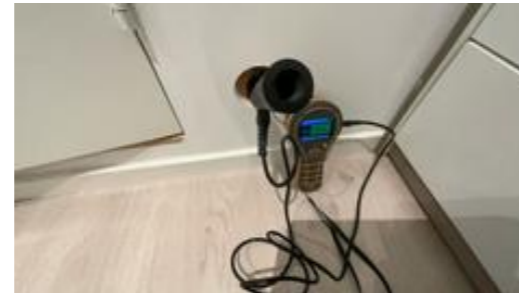
Hulltaking er foretatt uten å påvise unormale forhold.

Fuktmålinger i vegg.

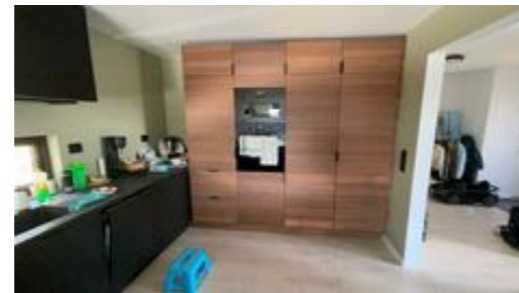
1. ETASJE > STUE/KJØKKEN

Kjøkkenet har innredning med glatte fronter. Benkeplaten er av laminat.

Kjøkken 1. etg.

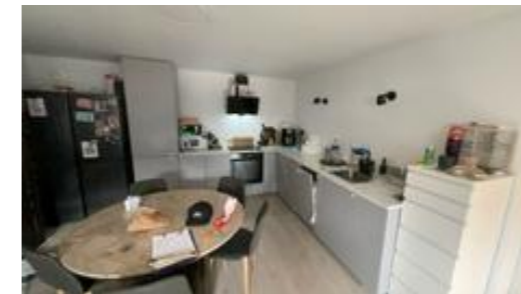
LEILIGHET KJELLER > STUE/KJØKKEN

Kjøkkenet har innredning med glatte fronter. Benkeplaten er av laminat.

Kjøkken kjeller.

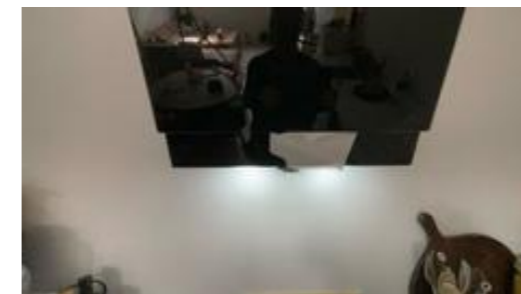
Avtrekk kjeller.

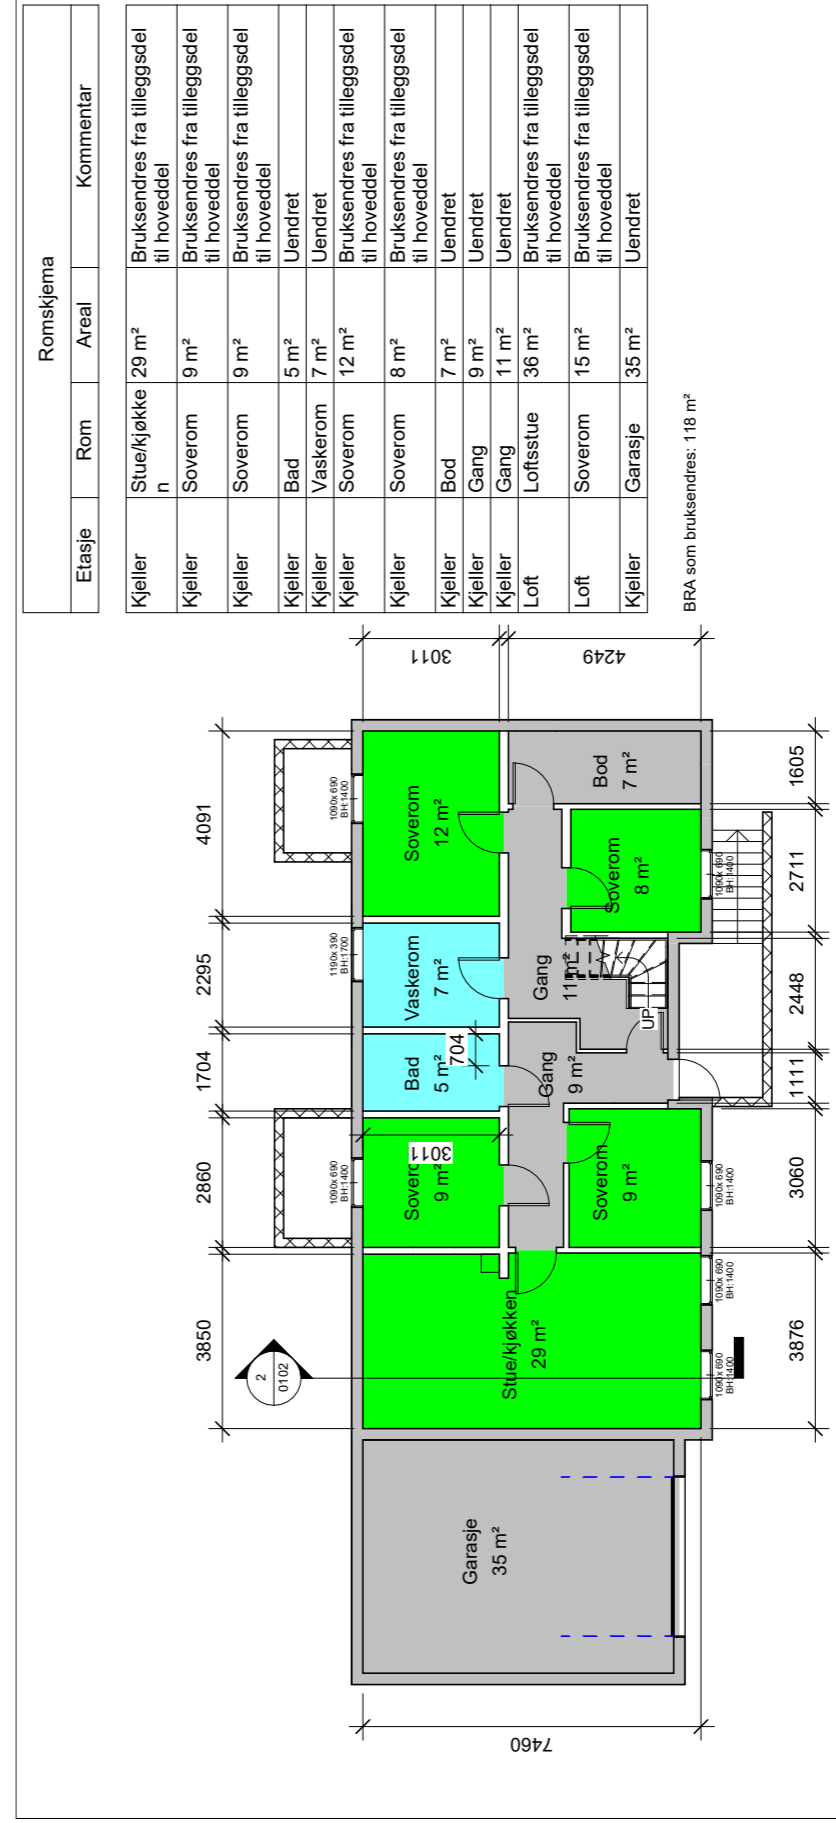
1 Kjeller
1 : 100

Etasje	Rom	Areal	Kommentar
Kjeller	Stue/kjøkken	29 m ²	Bruksendres fra tilleggsdel til hoveddel
Kjeller	Soverom	9 m ²	Bruksendres fra tilleggsdel til hoveddel
Kjeller	Soverom	9 m ²	Bruksendres fra tilleggsdel til hoveddel
Kjeller	Bad	5 m ²	Uendret
Kjeller	Vaskerom	7 m ²	Uendret
Kjeller	Soverom	12 m ²	Bruksendres fra tilleggsdel til hoveddel
Kjeller	Soverom	8 m ²	Bruksendres fra tilleggsdel til hoveddel
Kjeller	Bod	7 m ²	Uendret
Kjeller	Gang	9 m ²	Uendret
Kjeller	Gang	11 m ²	Uendret
Loft	Lofsstue	36 m ²	Bruksendres fra tilleggsdel til hoveddel
Loft	Soverom	15 m ²	Bruksendres fra tilleggsdel til hoveddel
Kjeller	Garasje	35 m ²	Uendret

BRA som brukes endres: 118 m²
