Innholdsrik halvpart  
av tomannsbolig

DRONNING ÅSAS VEI 3A

## Tilstandsrapport Eierskifte

Boligtype: Horisontaldelt tomannsbolig  
Byggeår: 1950  
BRA: 129 m<sup>2</sup>  
BRA-i: 129 m<sup>2</sup>  
Rapportdato: 7.1.2026 (Gyldig til 7.1.2027)

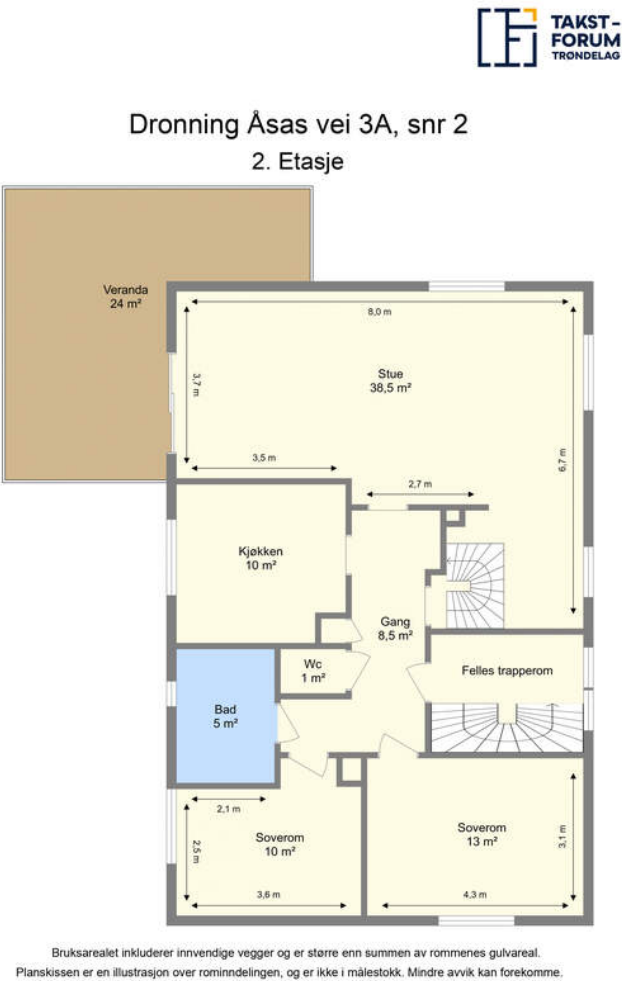
## PLANSKISSER

Planskisser 2.etasje og loftsetasje.

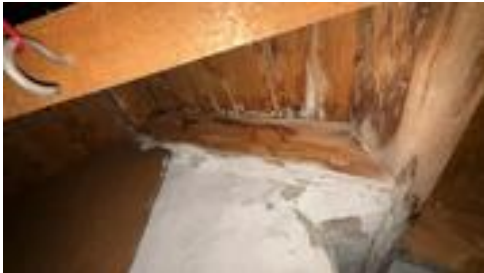
6.9 Takkonstruksjon og loft

Bilde av eldre fuktskjolder rundt pipe på kaldloft.

| Det er etablert to skorsteiner over tak og ved innvendig kontroll ble det registrert enkelte fuktmerker rundt pipeløpet på kaldloftet. Ved en enkel fuktmåling ble det ikke registrert tegn til fukt slik at forhodes anses å være et eldre forhold. | |

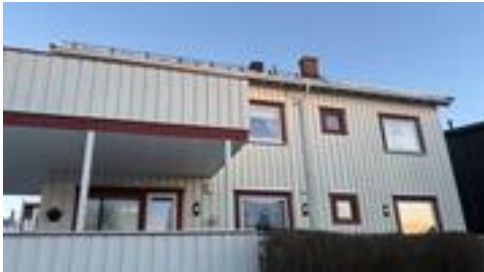
## 6.14 Lovlighet / HMS

Bildet viser at det kun er etablert snøfanger på deler av taket og at det er en takstige som kun er festet med bøyle over mønet.

| Det er etablert en takstige med en bøyle over mønet. Det er krav til takstige som er festet inn i konstruksjonen. Avviket kan medføre at feier kommer med pålegg om sikker adkomst for feiing av skorstein. | |

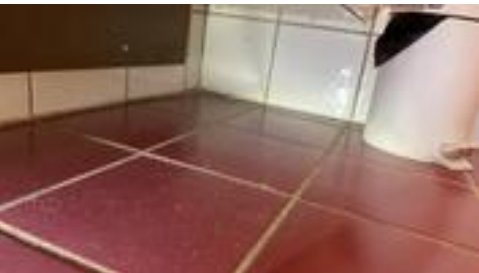
## 6.22 Våtrom: Bad

| Bygningsdeler med TG2 | |
|---|---|
| Våtrom: Bad - Overflater | Tilstandsgrad 2 settes på grunn av riss i flisfuger, oppsprekking i myk fuge og flatt gulv. |

Bildet viser oppsprekking i mykfug i overgang gulv og vegg.
