MJØMNA 54

**Adresse:** Mjømna 54, 5978 MJØMNA

I forbindelse med salget er det utarbeidet en tilstandsrapport med arealmåling av bygningssakkyndig / takstingeniør Rune Løseth. En tilstandsrapport beskriver synlige skader/avvik eller tegn på slike, og legger særlig vekt på forhold som er relevante ved eierskifte. Den bygningssakkyndige undersøker rom og

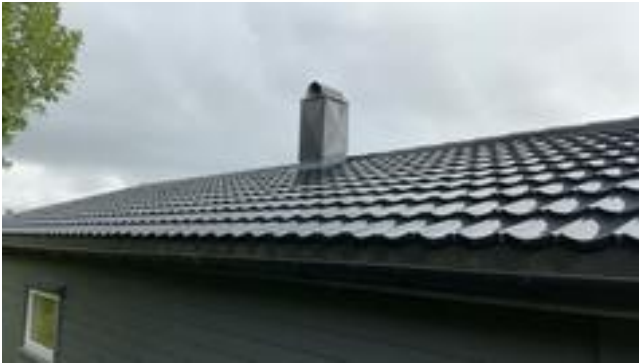
Taktekkingen er av stål/aluminiumsplater. Nyere teking

Taket er besiktiget fra bakkenivå. Siden taket (takkonstruksjon, taktekking og skorstein) kun er observert fra bakkenivå, er vurderingen begrenset av dette. Det er ikke sikkerhetsmessig forsvarlig å bevege seg ut på taket eller observere fra stige. Selv om det ikke er avdekket skader under befaringen, betyr ikke dette at det ikke foreligger skader som en besiktigelse på taket kan avdekke. Vær oppmerksom på denne risikoen. En undersøkelse av taket kan utføres av en fagperson under tilstrekkelige sikkerhetsforhold.

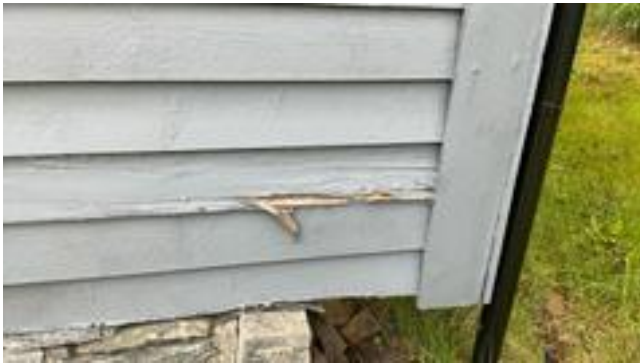
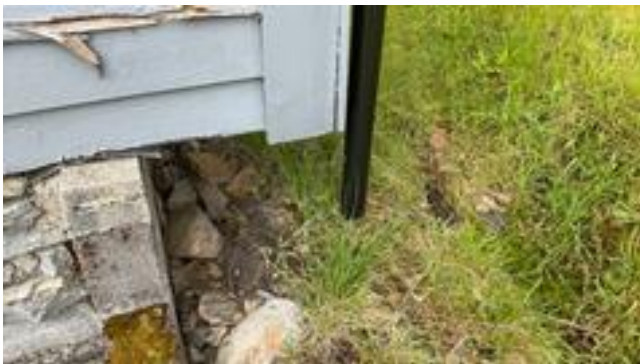
Gjelder i hoved sak sørside.

Kostnads konsekvens ved utbedring av kledning, vannbord og lufting av kledning.

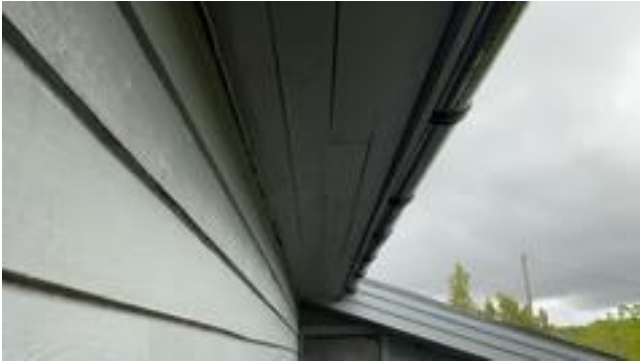
### Takkonstruksjon/Loft

- Lufting/ventilering bør forbedres.
- Innhent dokumentasjon, om mulig.

Kostnads konsekvens for etablering av tilfredsstillende lufting

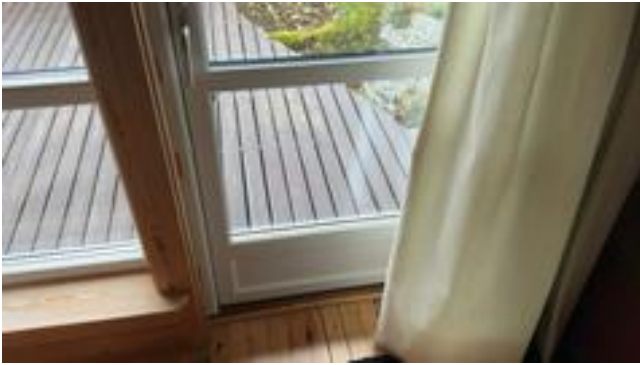
- Dører må justeres.

Avvik må utbedres. Kostnads konsekvens. Fjerne maur. Sjekke bjelke lag ved dør om det er mer maur i konstruksjon.

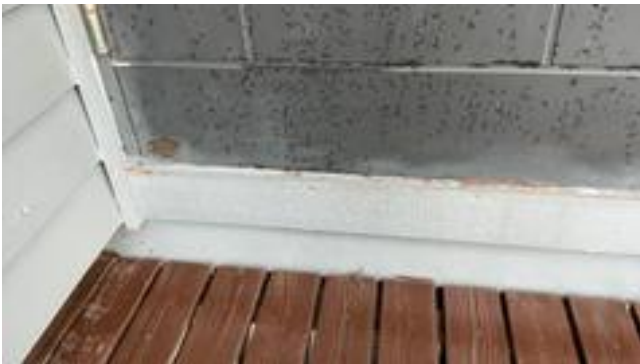
Altan på ca. 39 m² som er oppført i imp. tre og rekkverk i tre. Tremmegulv. Høyde på rekkverk 0,76 meter.

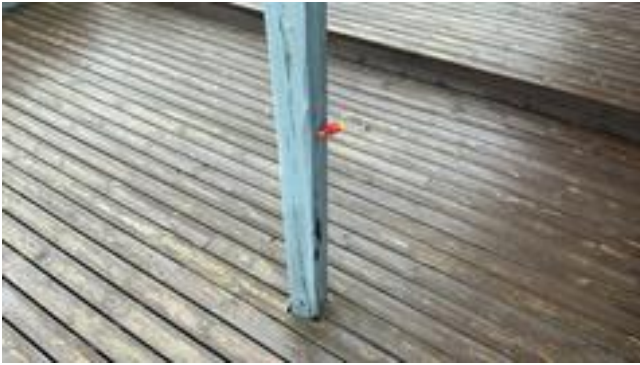
### Balkonger, terrasser og rom under balkonger

Råte på rekkverk må utbedres.

Kostnadsestimat: 50 000 - 100 000

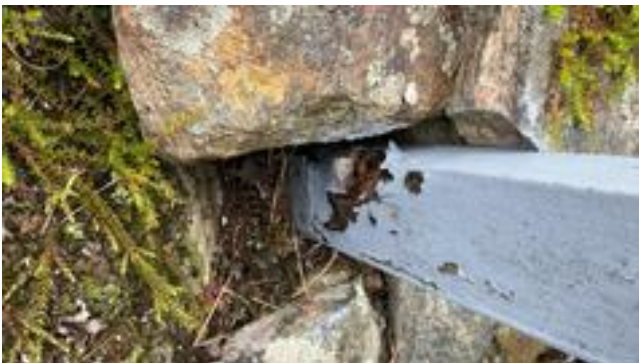
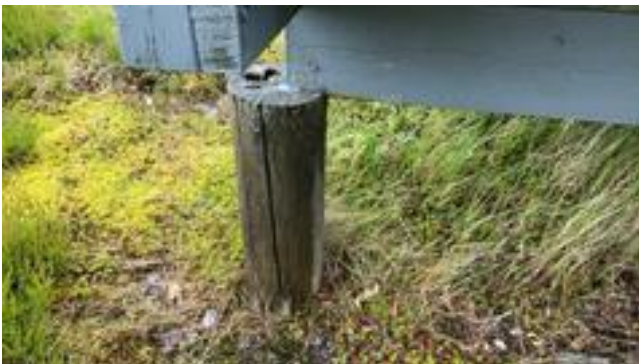
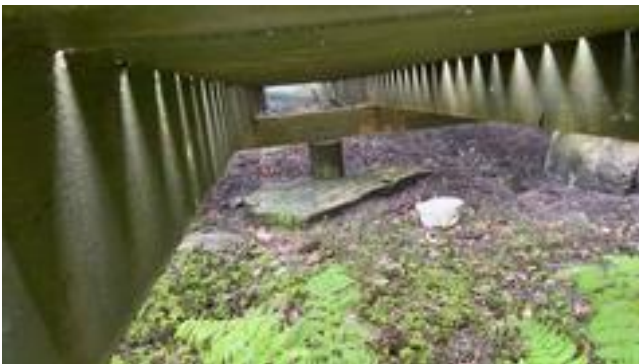
## TG 1 Utvendige trapper

Einkel trapp fra terrasse i tre.

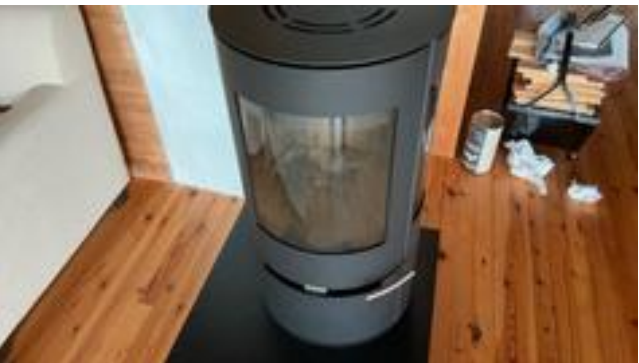
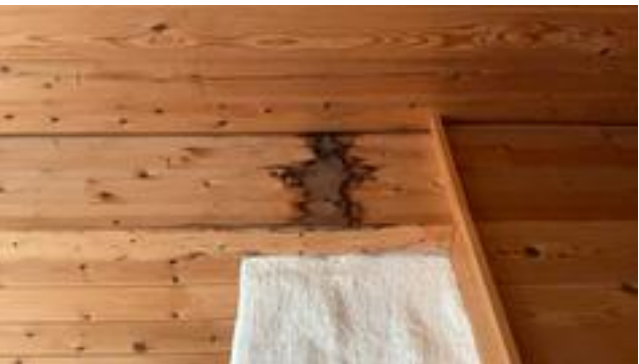
## TG 2 Kryp kjeller

Bygningen har krypkjeller under trebjelkelag og stubbegulv.  
Det er kon besiktiget på den ene side.  
Ikke tilgang til felt mot vest. Dør kunne ikke åpnes.

- Det er ikke adkomst til deler av krypkjelleren. Krypkjeller er kun vurdert i tilgjengelige deler. Krypkjeller regnes for å være en risikokonstruksjon som er utsatt for fukt- og råteskader i bunnsvill, trebjelkelaget og andre tilstøtende konstruksjoner, på grunn av fuktighet fra grunnen og kondensering ved temperaturforskjeller. Selv om det ikke er avdekket tegn på skader, betyr ikke dette nødvendigvis at det ikke foreligger skader i eller i forbindelse med krypkjelleren.

Noe fukt på fjell.

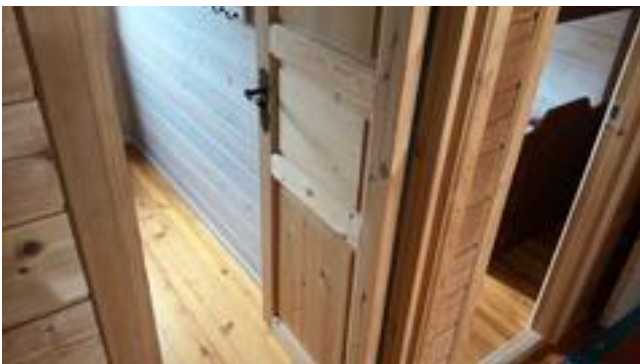
## TG 2 Innvendige dører

Innwendig har boligen furu fyllingsdører.

- Enkelte dører må justeres.

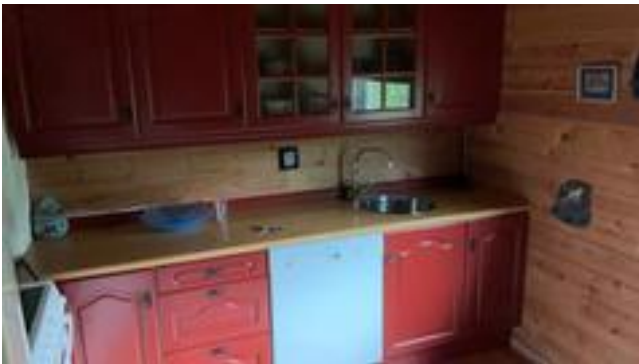
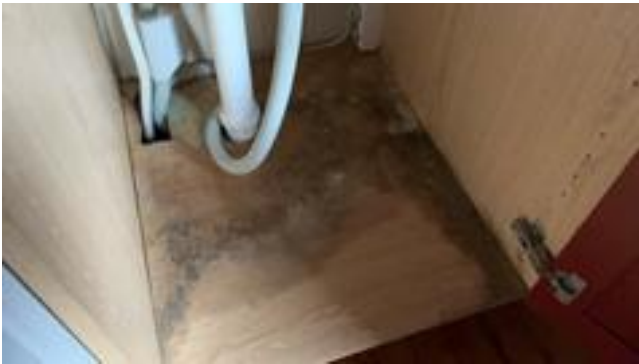
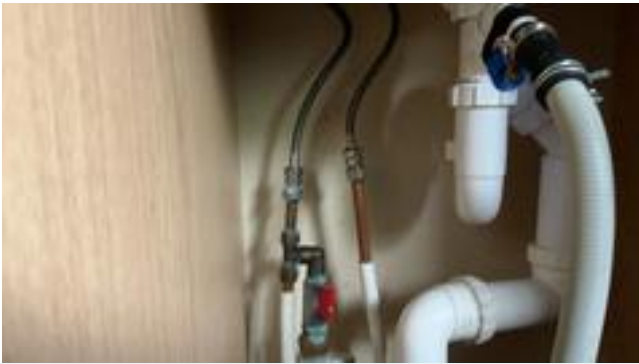
- Det er påvist fuktskjolder/svelling i bunnplate i benkeskap.

- Det må foretas lokal utbedring.

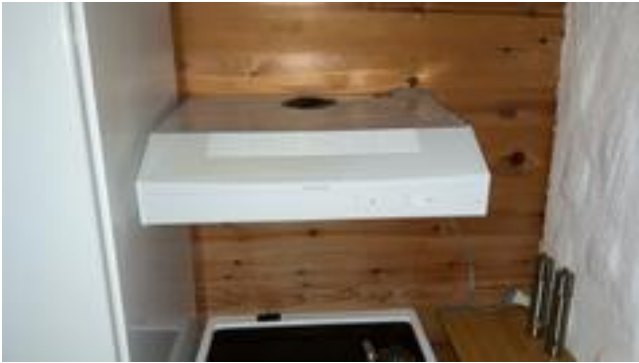
## TG 1 Avtrekk

Det er kjøkkenventilator med kullfilter.

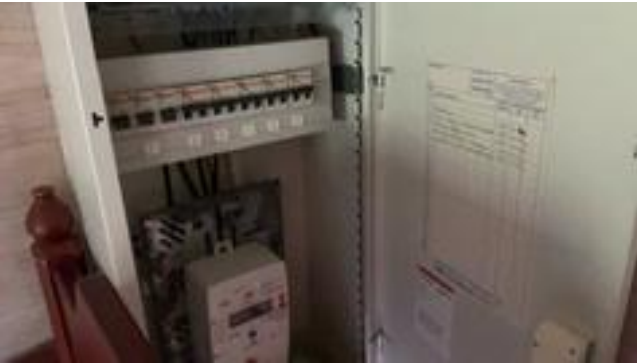
Sikringsskap

El. anlegg med vanlig bra standard. Elektriske anlegg bør kontrolleres hvert 5. år. Ut fra at det ikke foreligger el-tilsynsrapport de siste 5 årene, så anbefales det en generell gjennomgang på el-anlegget av en el. fagmann/el. tilsyn.

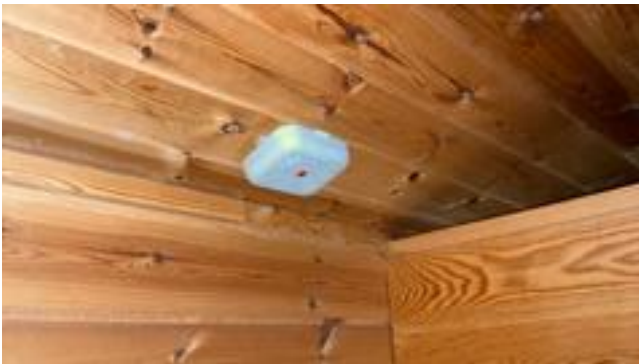
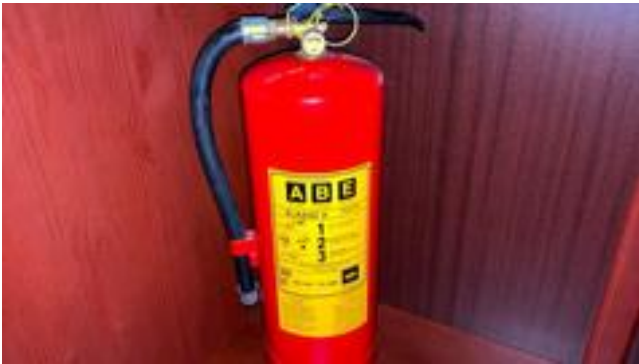
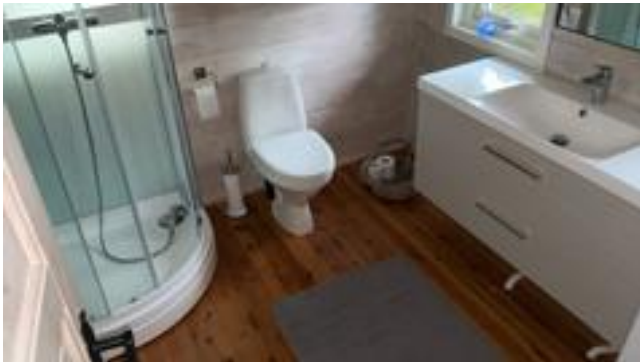
Det skal være montert forskriftsmessig brannvarslere og slukke utstyr, minimum 6 kg pulverapparat eller brannslange. Røykvarslere og pulverapparat er registrert.
