Flott 2-roms
ved sentrum

NEDRE BERGVEGEN 24

Tilstandsrapport

Befaringsdato: 30.04.2026 Rapportdato: 06.05.2026 Oppdragsnr.: 13707-1706 Eiendomsverdi ref nr: TO2869

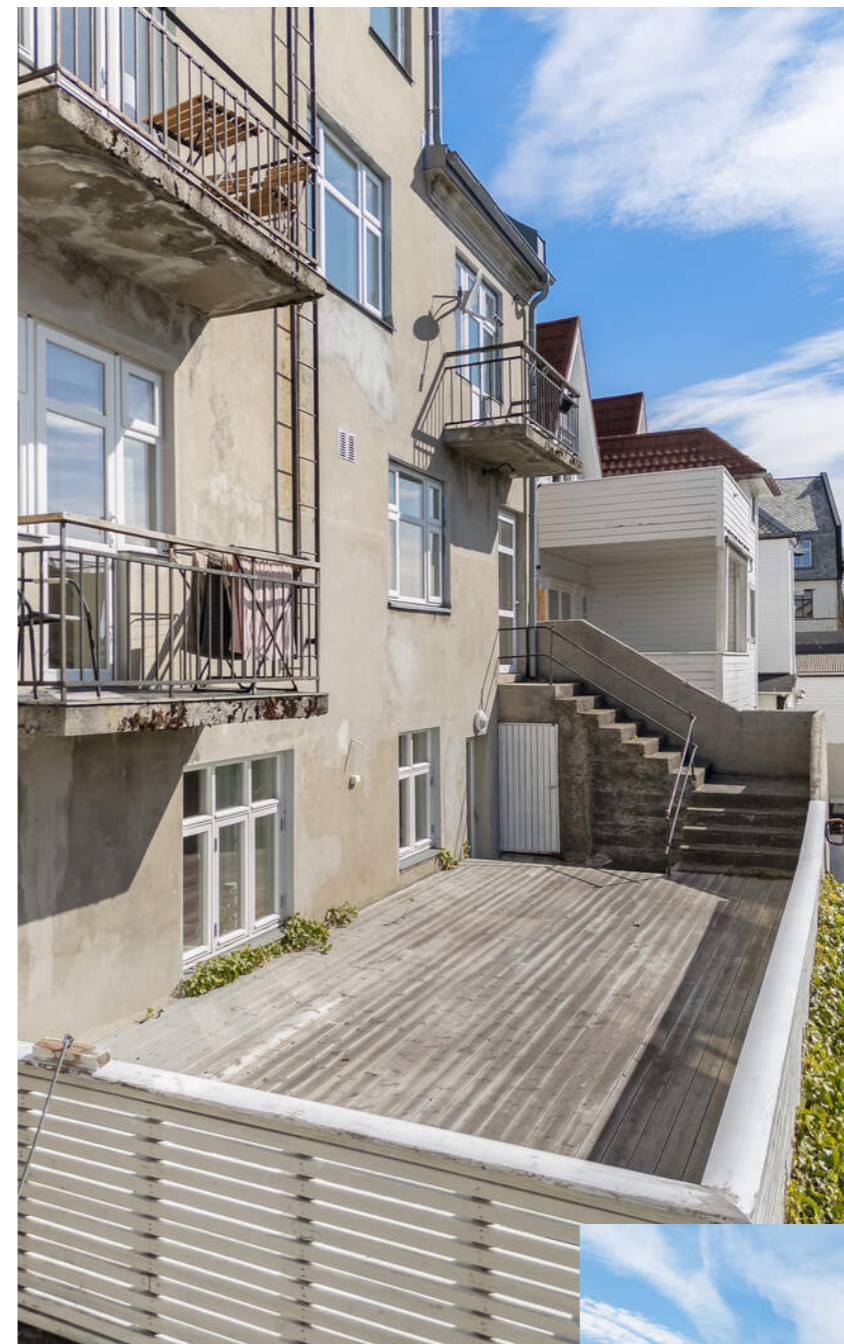
FASADE

Ytterveggene er av mur, pusset og delvis malt over terrenget.

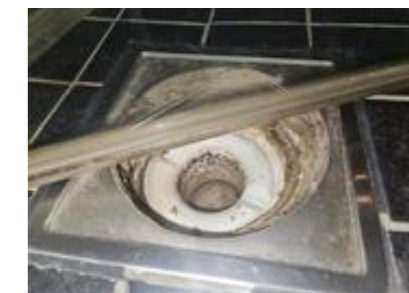
1 ETASJE > BAD

Beskrivelse
Påvist slukmansjett og smøremembran ved sluken.
Det foreligger ikke dokumentasjon for produkter eller for utførelsen.

Plastluk med mansjett og klemring

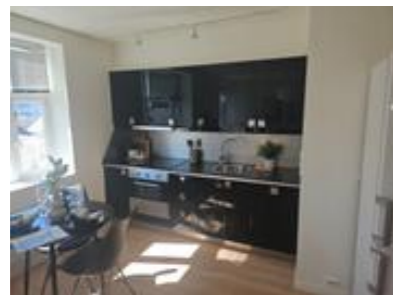
1 ETASJE > STUE/KJØKKEN

Kjøkkeninnredningen har malte høglansede fronter og laminert benkeplate. Nedfelt oppvaskum av rustfritt stål og nedfelt koketopp. Integreert stekeovn og oppvaskmaskin. Plass for kjøll / fryseskap. Komfyrvakt og system for lekkasjesikring.

Stue / kjøkken med åpen løsning
