Lys og romslig 3-roms andelsleilighet

BLESSOMVEIEN 37B

Befaringsdato: 25.04.2026 Rapportdato: 05.05.2026 Oppdragsnr.: 18492-1383 Eiendomsverdi ref nr: CY9120
 Autorisert foretak: KAA Bygg-Takst AS Sertifisert Takstingeniør: Ketil A. Asbjørnsen

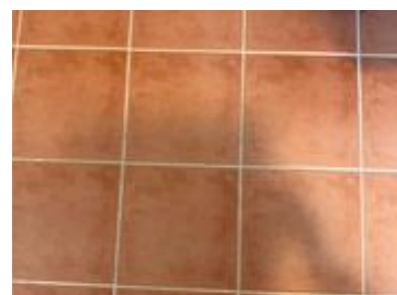
TO 2 Sluk, membran og tettesjikt

- Det er viktig å merke seg at levetiden til en membran varierer basert på kvalitet, installasjon og bruk. Eldre membraner kan bli sprø og sprekke opp, noe som fører til at de mister sin vanntettende funksjon. Dette kan resultere i vannlekkasjer gjennom vegger og gulv og fuktskader.

Membranløsningen bør følges opp jevnlig, og det må påregnes utskifting på sikt for å redusere risikoen for lekkasjer og fuktskader i konstruksjonen. Når mer enn halvparten av forventet brukstid er passert, øker faren for svikt i tettesjiktet, noe som kan føre til omfattende skader.

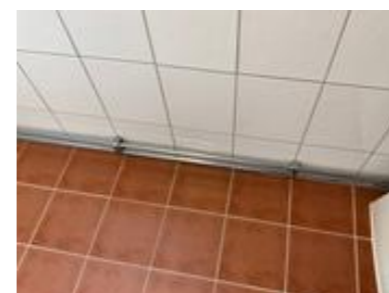
1 TG 2 Avløpsrør

- Det er ikke behov for utbedringstiltak siden anlegget fungerer i dag, men ut ifra alder kan skader plutselig oppstå på eldre anlegg.
- Eldre avløpsrør har blant annet større sannsynlighet for lekkasjer, noe som kan føre til omfattende og kostbare vannskader i boliger.

Konsekvensen av å ikke utbedre kan være økt risiko for lekkasjer og følgeskader på bygningskonstruksjonen.
